서정대학교  
2017년도 연구실험실  
정밀안전진단 결과보고서

2. 진단대상 : 서정대학교 연구실 (55개실)

4. 진단구분 : 정밀안전진단

5. 관련근거 : 「연구실 안전환경 조성에 관한 법률」 제9조  
(정밀안전진단의 실시)

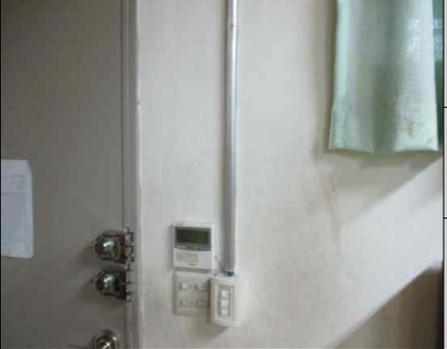
분야	번호	관련 사진	사진설명/ 개선방안/ 관련근거	
일반	4

사진 설명	■ 안전관리규정 미비치
			개선 방안	■ 연구실에는 연구활동종사자가 안전관리규정을 숙지할 수 있도록 비치
			관련 근거	■ 연구실 안전환경 조성에 관한 법률 제6조 (안전관리규정의 작성 및 준수 등)

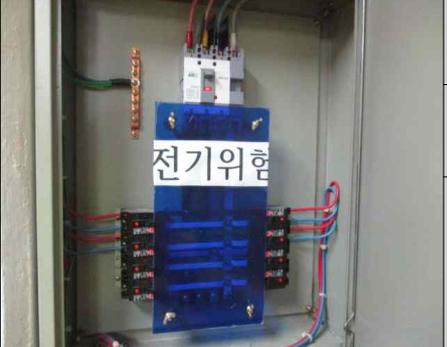
분야	번호	관련 사진	사진설명/ 개선방안/ 관련근거	
전기	1

사진 설명	■ 분전반 명판 미부착
			개선 방안	■ 분전반 내 분기회로 차단기에 해당 부하를 표시한 명판을 부착
			관련 근거	■ 전기설비기술기준의 판단기준 제171조 (옥내에 시설하는 저압용 배분전반의 시설) ■ 실험실 안전·보건에 관한 기술지침 (KOSHA CODE G-82-2012)

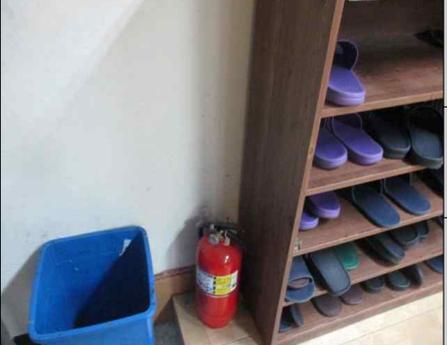
분야	번호	관련 사진	사진설명/ 개선방안/ 관련근거	
소방	2

사진 설명	■ 소화기 위치표지 미부착
			개선 방안	■ 소화기는 "소화기" 위치표지 및 점검표를 부착하여 정기적으로 점검
			관련 근거	■ 국가화재안전기준 NFSC 101 (소화기구의 화재안전기준)

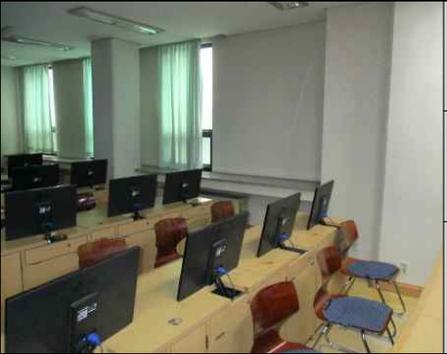
분야	번호	관련 사진	사진설명/ 개선방안/ 관련근거	
산업 위생	3

사진 설명	<ul style="list-style-type: none"> <li>■ 구급용구 미비치</li> </ul>
			개선 방안	<ul style="list-style-type: none"> <li>■ 연구실별 특성(고온, 저온, 중량물, 유기, 무기, 생물학 등)에 적합한 구급용구를 비치</li> </ul>
			관련 근거	<ul style="list-style-type: none"> <li>■ 산업안전보건기준에 관한 규칙 제82조</li> </ul>

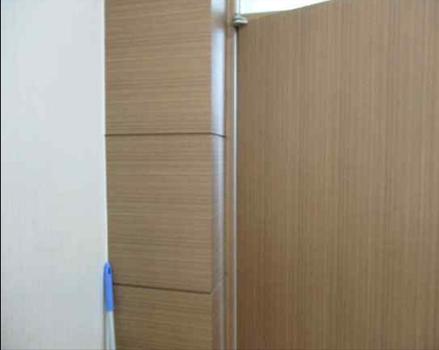
분야	번호	관련 사진	사진설명/ 개선방안/ 관련근거	
일반	4

사진 설명	■ 안전관리규정 미비치
			개선 방안	■ 연구실에는 연구활동종사자가 안전관리규정을 숙지할 수 있도록 비치
			관련 근거	■ 연구실 안전환경 조성에 관한 법률 제6조 (안전관리규정의 작성 및 준수 등)

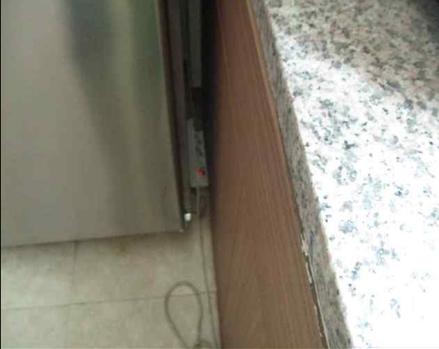
분야	번호	관련 사진	사진설명/ 개선방안/ 관련근거	
전기	7

사진 설명	■ 멀티콘센트 바닥방치 및 고정상태 불량
			개선 방안	■ 멀티콘센트는 벽면에 고정 또는 증설하여 사용
			관련 근거	■ 산업안전보건공단 연구실 안전보건에 관한 기술지침(KOSHA GUIDE G-82-2012) ■ 전기설비기술기준의 판단기준 제 170조 (옥내에 시설하는 저압용의 배선기구의 시설)

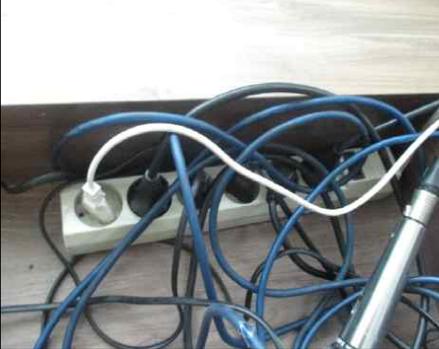
분야	번호	관련 사진	사진설명/ 개선방안/ 관련근거	
전기	7

사진 설명	■ 접지 콘센트 미사용
			개선 방안	■ 이동형 콘센트는 접지극(단자)이 부착된 것으로 교체하고 바닥보다 높은 위치에 고정
			관련 근거	■ 실험실 안전·보건에 관한 기술지침 (KOSHA CODE G-82-2012) ■ 산업안전보건기준에 관한 규칙 제302조

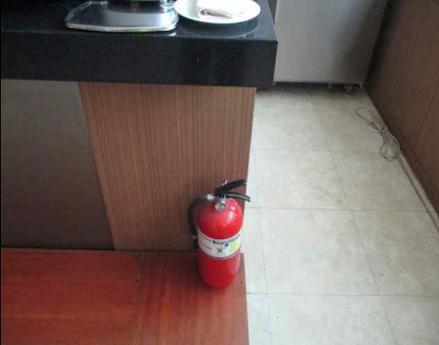
분야	번호	관련 사진	사진설명/ 개선방안/ 관련근거	
소방	2

사진 설명	■ 소화기 위치표지 미부착
			개선 방안	■ 소화기는 "소화기" 위치표지 및 점검표를 부착하여 정기적으로 점검
			관련 근거	■ 국가화재안전기준 NFSC 101 (소화기구의 화재안전기준)

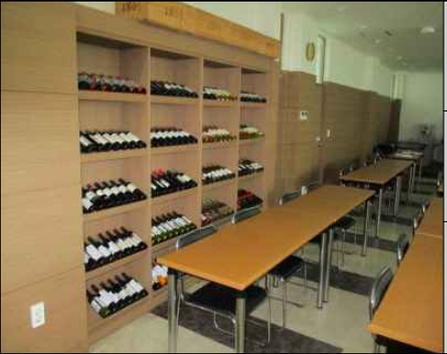
분야	번호	관련 사진	사진설명/ 개선방안/ 관련근거	
산업 위생	3

사진 설명	<ul style="list-style-type: none"> <li>■ 구급용구 미비치</li> </ul>
			개선 방안	<ul style="list-style-type: none"> <li>■ 연구실별 특성(고온, 저온, 중량물, 유기, 무기, 생물학 등)에 적합한 구급용구를 비치</li> </ul>
			관련 근거	<ul style="list-style-type: none"> <li>■ 산업안전보건기준에 관한 규칙 제82조</li> </ul>

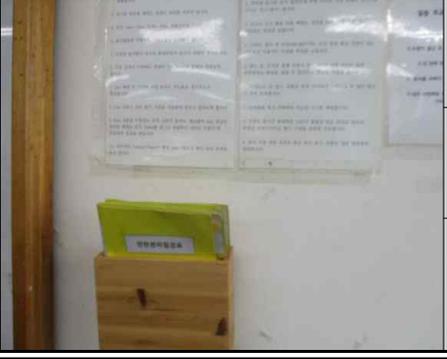
학과	호텔조리과		연구실명	서양조리실습실			구분	정밀	
분야	일반	기계	전기	화공	소방	가스	산업위생	생물	산출등급
등급	2	2	1	-	2	3	1	-	3
분야	번호	관련 사진		사진설명/ 개선방안/ 관련근거					
일반	4

사진 설명	■ 안전관리규정 미비치				
				개선 방안	■ 연구실에는 연구활동종사자가 안전관리규정을 숙지할 수 있도록 비치				
				관련 근거	■ 연구실 안전환경 조성에 관한 법률 제6조 (안전관리규정의 작성 및 준수 등)				
분야	번호	관련 사진		사진설명/ 개선방안/ 관련근거					
일반	8

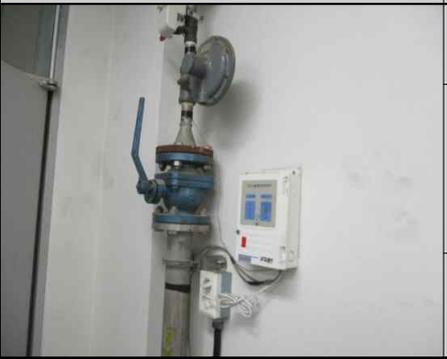
사진 설명	■ 사전유해인자 위험분석 미 실시				
				개선 방안	■ 연구실책임자는 연구개발활동 시작 전 유해인자를 미리 분석하여, 해당 연구실의 유해인자를 발굴하고 사고예방등을 취하여 필요한 대책을 수립하여 실행하여야 함.				
				관련 근거	■ 연구실 안전법 제5조의 2, 제5항 (연구실 사전유해인자위험분석)				
분야	번호	관련 사진		사진설명/ 개선방안/ 관련근거					
기계	4

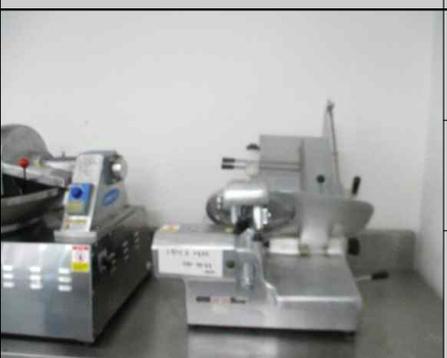
사진 설명	■ 위험기계 안전수칙 미게시				
				개선 방안	■ 기계설비 주위에는 주의/경고/지시 표지 및 장비사용 메뉴얼을 부착				
				관련 근거	■ 산업안전보건법 시행규칙 제7조 (안전 보건표지의 설치 등)				
분야	번호	관련 사진		사진설명/ 개선방안/ 관련근거					
소방	6

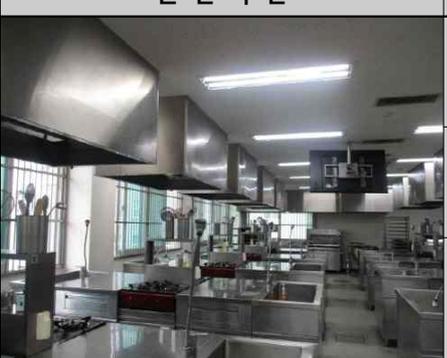
사진 설명	■ 자동확산소화용구 미설치				
				개선 방안	■ 자동확산소화장치는 조리실 연소기, 보일러 버너 등의 상부에 설치				
				관련 근거	■ 국가화재안전기준 NFSC 101 (소화기구의 화재안전기준)

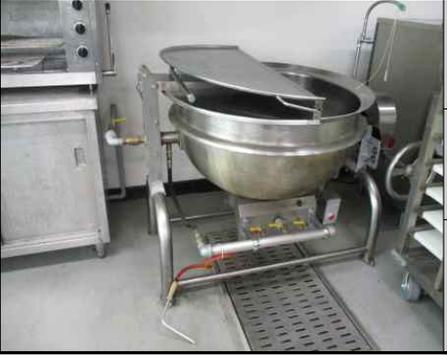
분야	번호	관련 사진	사진설명/ 개선방안/ 관련근거	
가스	6

사진 설명	■ 가스배관 흐름방향 및 가스명칭 미표시
			개선 방안	■ 가스배관에는 취급 중인 가스의 명칭과 흐름 방향을 표시
			관련 근거	■ 고압가스 안전관리법 시행규칙[별표8] (고압가스 저장·사용의 시설·기술·검사 기준)
분야	번호	관련 사진	사진설명/ 개선방안/ 관련근거	
가스	12

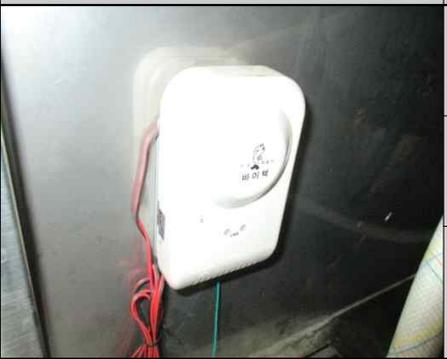
사진 설명	■ 가스 검지부 전원 차단
			개선 방안	■ 가스검지부는 상시 전원을 공급한 상태로 유지 관리
			관련 근거	■ 실험실 안전보건에 관한 기술지침 (KOSHA CODE G-82-2012)
분야	번호	관련 사진	사진설명/ 개선방안/ 관련근거	
가스	12

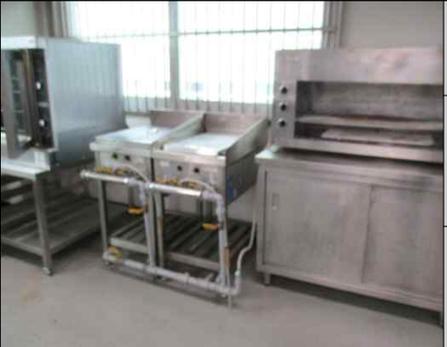
사진 설명	■ 가스경보장치(가연성, 독성가스) 추가 설치필요
			개선 방안	■ 가연성 가스(수소, LNG, LPG 등), 독성 가스(염소 등)를 취급하는 연구실에는 가스경보장치를 추가 설치
			관련 근거	■ 실험실 안전보건에 관한 기술지침 (KOSHA CODE G-82-2012)

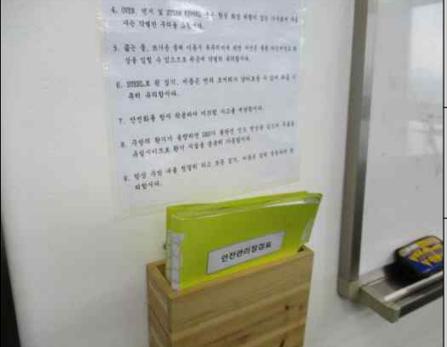
사진 설명	<ul style="list-style-type: none"> <li>■ 안전관리규정 미비치</li> </ul>				
					개선 방안	<ul style="list-style-type: none"> <li>■ 연구실에는 연구활동종사자가 안전관리규정을 숙지할 수 있도록 비치</li> </ul>				
					관련 근거	<ul style="list-style-type: none"> <li>■ 연구실 안전환경 조성에 관한 법률 제6조 (안전관리규정의 작성 및 준수 등)</li> </ul>				
분야	번호	관련 사진			사진설명/ 개선방안/ 관련근거					
일반	8

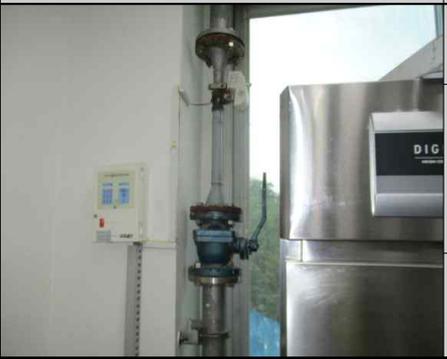
사진 설명	<ul style="list-style-type: none"> <li>■ 사전유해인자 위험분석 미실시</li> </ul>				
					개선 방안	<ul style="list-style-type: none"> <li>■ 연구실책임자는 연구개발활동 시작 전 유해인자를 미리 분석하여, 해당 연구실의 유해인자를 발굴하고 사고예방등을 취하여 필요한 대책을 수립하여 실행하여야 함.</li> </ul>				
					관련 근거	<ul style="list-style-type: none"> <li>■ 연구실 안전법 제5조의 2, 제5항 (연구실 사전유해인자위험분석)</li> </ul>				
분야	번호	관련 사진			사진설명/ 개선방안/ 관련근거					
가스	12

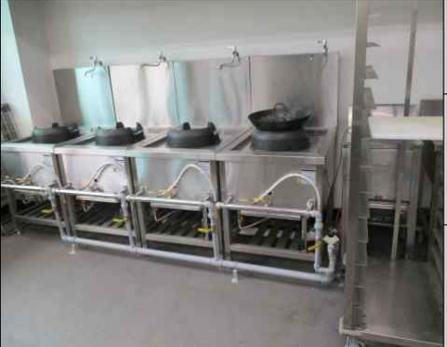
사진 설명	<ul style="list-style-type: none"> <li>■ 가스경보장치(가연성, 독성가스) 추가 설치필요</li> </ul>

개선 방안	<ul style="list-style-type: none"> <li>■ 가연성 가스(수소, LNG, LPG 등), 독성 가스(염소 등)를 취급하는 연구실에는 가스경보장치를 추가 설치</li> </ul>				
					관련 근거	<ul style="list-style-type: none"> <li>■ 실험실 안전보건에 관한 기술지침 (KOSHA CODE G-82-2012)</li> </ul>

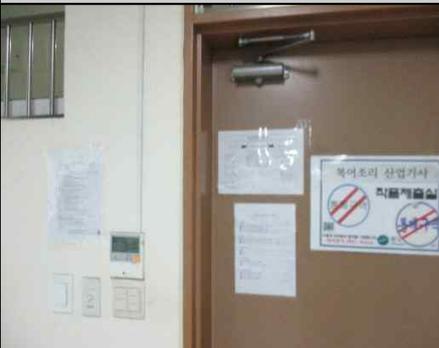
분야	번호	관련 사진	사진설명/ 개선방안/ 관련근거	
일반	4

사진 설명	■ 안전관리규정 미비치
			개선 방안	■ 연구실에는 연구활동종사자가 안전관리규정을 숙지할 수 있도록 비치
			관련 근거	■ 연구실 안전환경 조성에 관한 법률 제6조 (안전관리규정의 작성 및 준수 등)

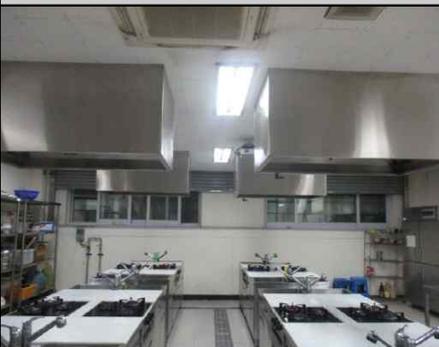
분야	번호	관련 사진	사진설명/ 개선방안/ 관련근거	
소방	6

사진 설명	■ 자동확산소화용구 미설치
			개선 방안	■ 자동확산소화장치는 조리실 연소기, 보일러 버너 등의 상부에 설치
			관련 근거	■ 국가화재안전기준 NFSC 101 (소화기구의 화재안전기준)

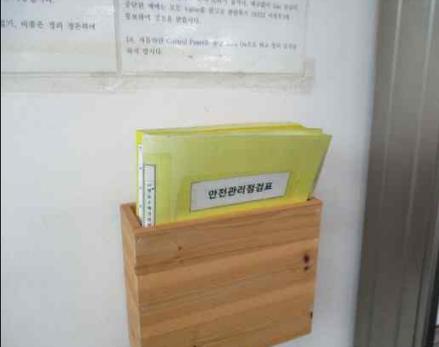
사진 설명	<ul style="list-style-type: none"> <li>■ 안전관리규정 미비치</li> </ul>				
				개선 방안	<ul style="list-style-type: none"> <li>■ 연구실에는 연구활동종사자가 안전관리규정을 숙지할 수 있도록 비치</li> </ul>				
				관련 근거	<ul style="list-style-type: none"> <li>■ 연구실 안전환경 조성에 관한 법률 제6조 (안전관리규정의 작성 및 준수 등)</li> </ul>				
분야	번호	관련 사진		사진설명/ 개선방안/ 관련근거					
일반	8

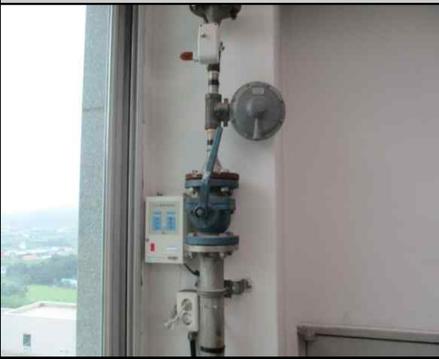
사진 설명	<ul style="list-style-type: none"> <li>■ 사전유해인자 위험분석 미 실시</li> </ul>				
				개선 방안	<ul style="list-style-type: none"> <li>■ 연구실책임자는 연구개발활동 시작 전 유해인자를 미리 분석하여, 해당 연구실의 유해인자를 발굴하고 사고예방등을 취하여 필요한 대책을 수립하여 실행하여야 함.</li> </ul>				
				관련 근거	<ul style="list-style-type: none"> <li>■ 연구실 안전법 제5조의 2, 제5항 (연구실 사전유해인자위험분석)</li> </ul>				
분야	번호	관련 사진		사진설명/ 개선방안/ 관련근거					
기계	2

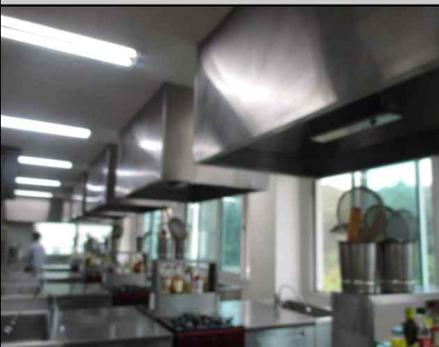
사진 설명	<ul style="list-style-type: none"> <li>■ 자동확산소화용구 미설치</li> </ul>				
				개선 방안	<ul style="list-style-type: none"> <li>■ 자동확산소화장치는 조리실 연소기, 보일러 버너 등의 상부에 설치</li> </ul>				
				관련 근거	<ul style="list-style-type: none"> <li>■ 국가화재안전기준 NFSC 101 (소화기구의 화재안전기준)</li> </ul>

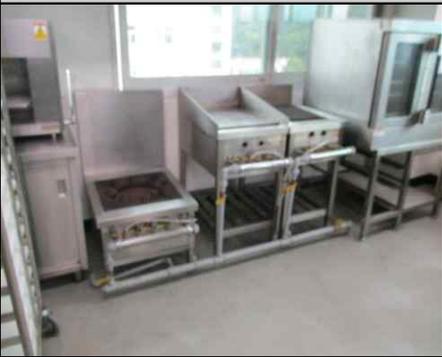
분야	번호	관련 사진	사진설명/ 개선방안/ 관련근거	
가스	12

사진 설명	<ul style="list-style-type: none"> <li>■ 가스경보장치(가연성, 독성가스) 추가 설치필요</li> </ul>
			개선 방안	<ul style="list-style-type: none"> <li>■ 가연성 가스(수소, LNG, LPG 등), 독성 가스(염소 등)를 취급하는 연구실에는 가스경보장치를 추가 설치</li> </ul>
			관련 근거	<ul style="list-style-type: none"> <li>■ 실험실 안전보건에 관한 기술지침 (KOSHA CODE G-82-2012)</li> </ul>

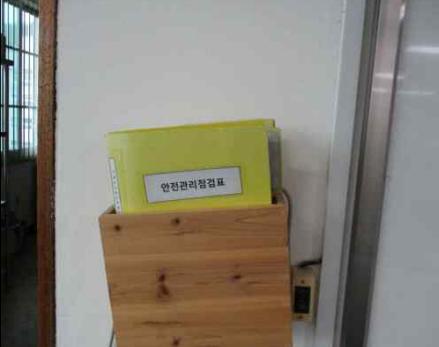
사진 설명	■ 안전관리규정 미비치				
				개선 방안	■ 연구실에는 연구활동종사자가 안전관리규정을 숙지할 수 있도록 비치				
				관련 근거	■ 연구실 안전환경 조성에 관한 법률 제6조 (안전관리규정의 작성 및 준수 등)				
분야	번호	관련 사진		사진설명/ 개선방안/ 관련근거					
일반	8

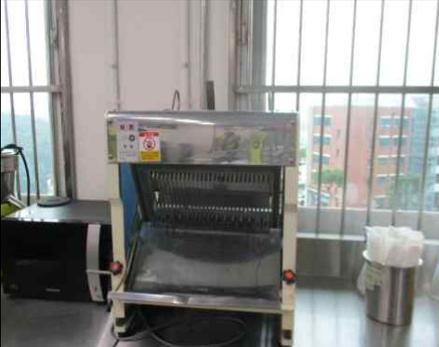
사진 설명	■ 위험기계 안전수칙 미게시				
				개선 방안	■ 기계설비 주위에는 주의/경고/지시 표지 및 장비사용 메뉴얼을 부착				
				관련 근거	■ 산업안전보건법 시행규칙 제7조 (안전 보건표지의 설치 등)				
분야	번호	관련 사진		사진설명/ 개선방안/ 관련근거					
소방	4

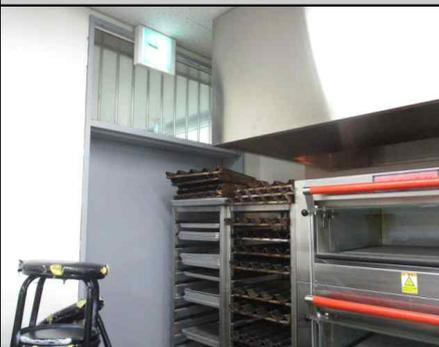
사진 설명	■ 비상 출입공간 미확보				
				개선 방안	■ 연구실의 출입문 개방에 지장을 초래하는 장애물 등은 제거				
				관련 근거	■ 소방시설 설치유지 및 안전관리에 관한 법률 제10조(피난시설, 방화구획 및 방화시설의 유지·관리)

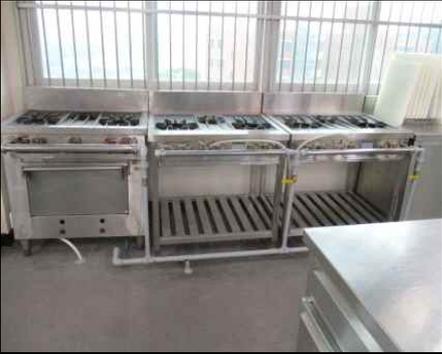
분야	번호	관련 사진	사진설명/ 개선방안/ 관련근거	
가스	12

사진 설명	■ 가스경보장치(가연성, 독성가스) 추가 설치필요
			개선 방안	■ 가연성 가스(수소, LNG, LPG 등), 독성 가스(염소 등)를 취급하는 연구실에는 가스경보장치를 추가 설치
			관련 근거	■ 실험실 안전보건에 관한 기술지침 (KOSHA CODE G-82-2012)

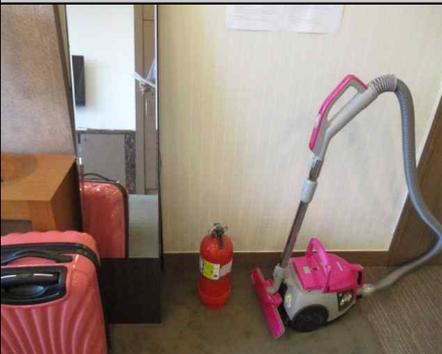
분야	번호	관련 사진	사진설명/ 개선방안/ 관련근거	
소방	2

사진 설명	■ 소화기 위치표지 미부착
			개선 방안	■ 소화기는 "소화기" 위치표지 및 점검표를 부착하여 정기적으로 점검
			관련 근거	■ 국가화재안전기준 NFSC 101 (소화기구의 화재안전기준)

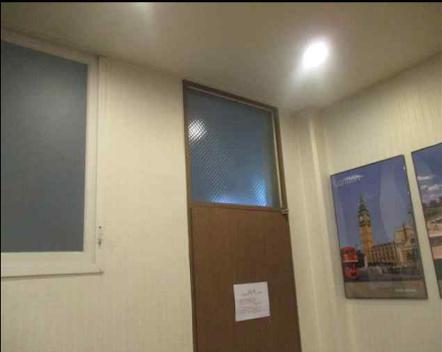
분야	번호	관련 사진	사진설명/ 개선방안/ 관련근거	
소방	12

사진 설명	■ 피난구유도등 미설치
			개선 방안	■ 안전구획된 거실로 통하는 출입구, 옥내로부터 직접 지상으로 통하는 출입구 및 그 부속실의 출입구 등에 피난구유도등을 설치
			관련 근거	■ 국가화재안전기준 NFSC 303 (유도등 및 유도표지의 화재안전기준)

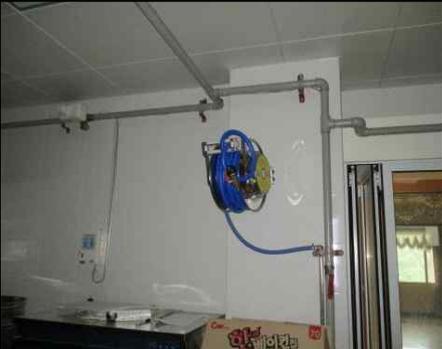
분야	번호	관련 사진	사진설명/ 개선방안/ 관련근거	
가스	6

사진 설명	■ 가스배관 흐름방향 및 가스명칭 미표시
			개선 방안	■ 가스배관에는 취급 중인 가스의 명칭과 흐름 방향을 표시
			관련 근거	■ 고압가스 안전관리법 시행규칙[별표8] (고압가스 저장·사용의 시설·기술·검사 기준)

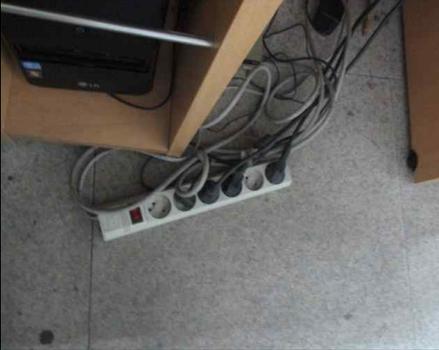
분야	번호	관련 사진	사진설명/ 개선방안/ 관련근거	
전기	7

사진 설명	<ul style="list-style-type: none"> <li>■ 접지 콘센트 미사용</li> </ul>
			개선 방안	<ul style="list-style-type: none"> <li>■ 이동형 콘센트는 접지극(단자)이 부착된 것으로 교체하고 바닥보다 높은 위치에 고정</li> </ul>
			관련 근거	<ul style="list-style-type: none"> <li>■ 실험실 안전·보건에 관한 기술지침 (KOSHA CODE G-82-2012)</li> <li>■ 산업안전보건기준에 관한 규칙 제302조</li> </ul>

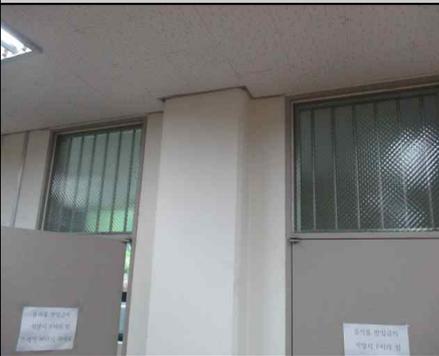
분야	번호	관련 사진	사진설명/ 개선방안/ 관련근거	
소방	12

사진 설명	<ul style="list-style-type: none"> <li>■ 피난구유도등 미설치</li> </ul>
			개선 방안	<ul style="list-style-type: none"> <li>■ 안전구획된 거실로 통하는 출입구, 옥내로부터 직접 지상으로 통하는 출입구 및 그 부속실의 출입구 등에 피난구유도등을 설치</li> </ul>
			관련 근거	<ul style="list-style-type: none"> <li>■ 국가화재안전기준 NFSC 303 (유도등 및 유도표지의 화재안전기준)</li> </ul>

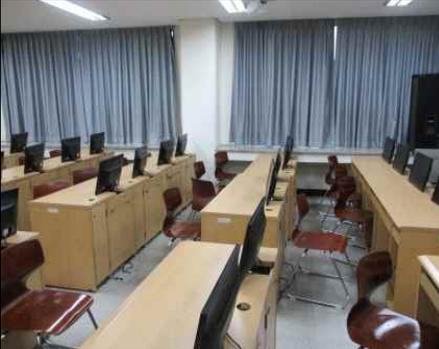
분야	번호	관련 사진	사진설명/ 개선방안/ 관련근거	
산업 위생	3

사진 설명	<ul style="list-style-type: none"> <li>■ 구급용구 미비치</li> </ul>
			개선 방안	<ul style="list-style-type: none"> <li>■ 연구실별 특성(고온, 저온, 중량물, 유기, 무기, 생물학 등)에 적합한 구급용구를 비치</li> </ul>
			관련 근거	<ul style="list-style-type: none"> <li>■ 산업안전보건기준에 관한 규칙 제82조</li> </ul>

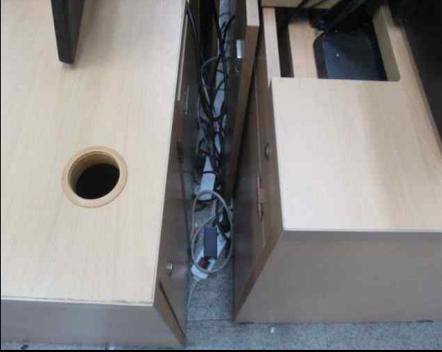
<b>사진 설명</b> ■ 멀티콘센트 바닥방치 및 고정상태 불량					
				<b>개선 방안</b> ■ 멀티콘센트는 벽면에 고정 또는 증설하여 사용					
				<b>관련 근거</b> ■ 산업안전보건공단 연구실 안전보건에 관한 기술지침(KOSHA GUIDE G-82-2012) ■ 전기설비기술기준의 판단기준 제 170조 (옥내에 시설하는 저압용의 배선기구의 시설)					
분야	번호	관련 사진		사진설명/ 개선방안/ 관련근거					
소방	12

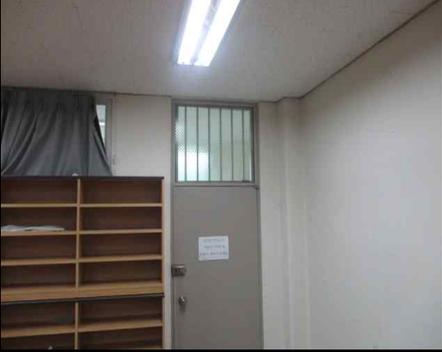
<b>사진 설명</b> ■ 피난구유도등 미설치					
				<b>개선 방안</b> ■ 안전구획된 거실로 통하는 출입구, 옥내로부터 직접 지상으로 통하는 출입구 및 그 부속실의 출입구 등에 피난구유도등을 설치					
				<b>관련 근거</b> ■ 국가화재안전기준 NFSC 303 (유도등 및 유도표지의 화재안전기준)					
분야	번호	관련 사진		사진설명/ 개선방안/ 관련근거					
산업 위생	3

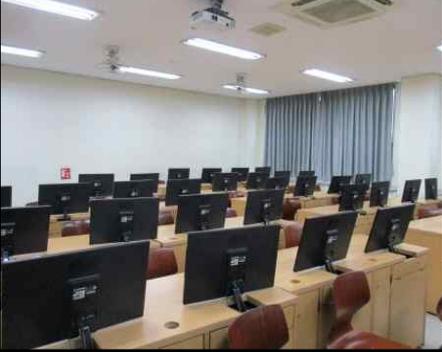
<b>사진 설명</b> ■ 구급용구 미비치					
				<b>개선 방안</b> ■ 연구실별 특성(고온, 저온, 중량물, 유기, 무기, 생물학 등)에 적합한 구급용구를 비치					
				<b>관련 근거</b> ■ 산업안전보건기준에 관한 규칙 제82조

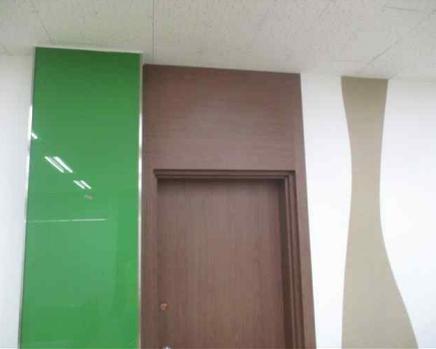
사진 설명	■ 피난구유도등 미설치				
					개선 방안	■ 안전구획된 거실로 통하는 출입구, 옥내로부터 직접 지상으로 통하는 출입구 및 그 부속실의 출입구 등에 피난구유도등을 설치				
					관련 근거	■ 국가화재안전기준 NFSC 303 (유도등 및 유도표지의 화재안전기준)

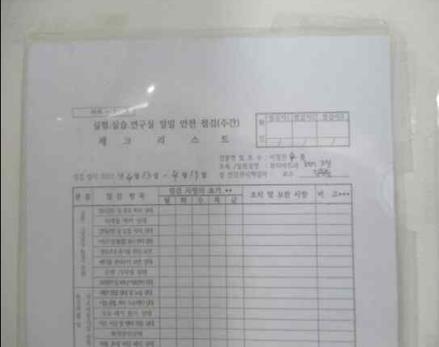
사진 설명	<ul style="list-style-type: none"> <li>■ 연구실 일상점검 미실시</li> </ul>					
				개선 방안	<ul style="list-style-type: none"> <li>■ 연구실은 연구실 안전관리를 위하여 매일 일상 점검을 실시하고 일상점검일지를 작성</li> </ul>					
				관련 근거	<ul style="list-style-type: none"> <li>■ 연구실 안전환경 조성에 관한 법률 제6조 (안전관리규정의 작성 및 준수 등)</li> </ul>					
분야	번호	관련 사진		사진설명/ 개선방안/ 관련근거						
소방	2

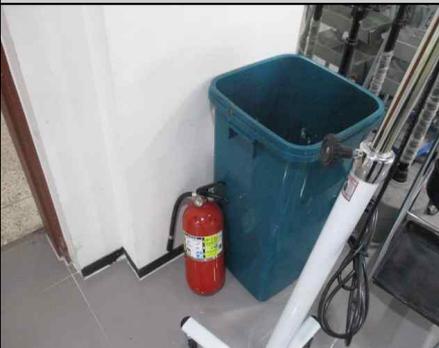
사진 설명	<ul style="list-style-type: none"> <li>■ 소화기 위치표지 미부착</li> </ul>					
				개선 방안	<ul style="list-style-type: none"> <li>■ 소화기는 "소화기" 위치표지 및 점검표를 부착하여 정기적으로 점검</li> </ul>					
				관련 근거	<ul style="list-style-type: none"> <li>■ 국가화재안전기준 NFSC 101 (소화기구의 화재안전기준)</li> </ul>

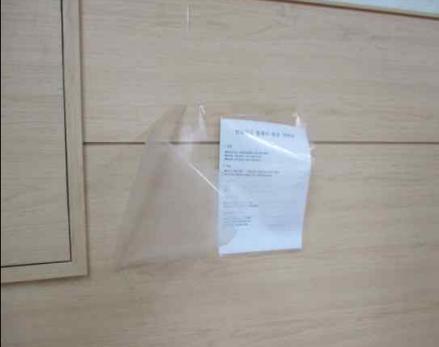
사진 설명	■ 안전관리규정 미비치				
				개선 방안	■ 연구실에는 연구활동종사자가 안전관리규정을 숙지할 수 있도록 비치				
				관련 근거	■ 연구실 안전환경 조성에 관한 법률 제6조 (안전관리규정의 작성 및 준수 등)				
분야	번호	관련 사진		사진설명/ 개선방안/ 관련근거					
전기	1

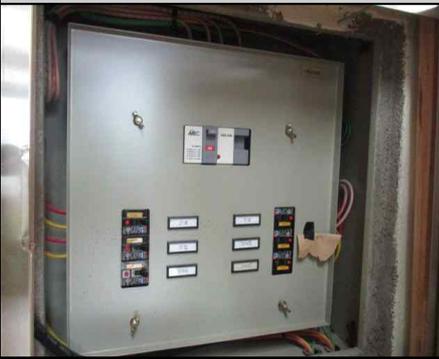
사진 설명	■ 분전반 명판 미부착				
				개선 방안	■ 분전반 내 분기회로 차단기에 해당 부하를 표시한 명판을 부착				
				관련 근거	■ 전기설비기술기준의 판단기준 제171조 (옥내에 시설하는 저압용 배분전반의 시설) ■ 실험실 안전·보건에 관한 기술지침				
분야	번호	관련 사진		사진설명/ 개선방안/ 관련근거					
전기	7

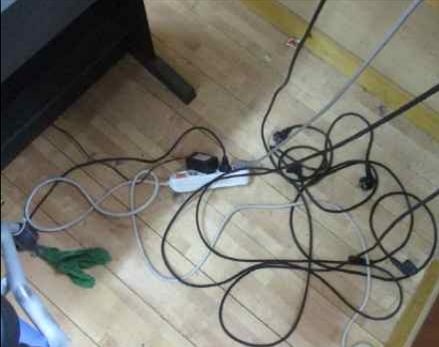
사진 설명	■ 멀티콘센트 바닥방치 및 고정상태 불량				
				개선 방안	■ 멀티콘센트는 벽면에 고정 또는 증설하여 사용				
				관련 근거	■ 산업안전보건공단 연구실 안전보건에 관한 기술지침(KOSHA GUIDE G-82-2012) ■ 전기설비기술기준의 판단기준 제 170조 (옥내에 시설하는 저압용의 배선기구의 시설)				
분야	번호	관련 사진		사진설명/ 개선방안/ 관련근거					
소방	2

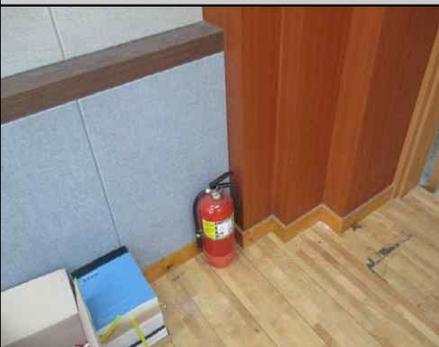
사진 설명	■ 소화기 위치표지 미부착				
				개선 방안	■ 소화기는 "소화기" 위치표지 및 점검표를 부착하여 정기적으로 점검				
				관련 근거	■ 국가화재안전기준 NFSC 101 (소화기구의 화재안전기준)

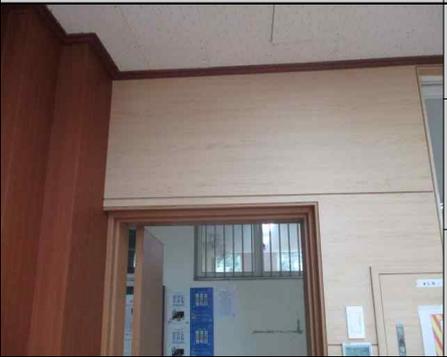
분야	번호	관련 사진	사진설명/ 개선방안/ 관련근거	
소방	12

사진 설명	<ul style="list-style-type: none"> <li>■ 피난구유도등 미설치</li> </ul>
			개선 방안	<ul style="list-style-type: none"> <li>■ 안전구획된 거실로 통하는 출입구, 옥내로부터 직접 지상으로 통하는 출입구 및 그 부속실의 출입구 등에 피난구유도등을 설치</li> </ul>
			관련 근거	<ul style="list-style-type: none"> <li>■ 국가화재안전기준 NFSC 303 (유도등 및 유도표지의 화재안전기준)</li> </ul>

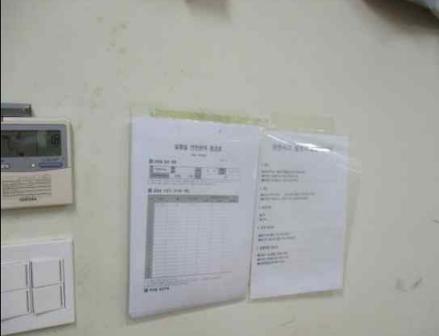
분야	번호	관련 사진	사진설명/ 개선방안/ 관련근거	
일반	4

사진 설명	■ 안전관리규정 미비치
			개선 방안	■ 연구실에는 연구활동종사자가 안전관리규정을 숙지할 수 있도록 비치
			관련 근거	■ 연구실 안전환경 조성에 관한 법률 제6조 (안전관리규정의 작성 및 준수 등)

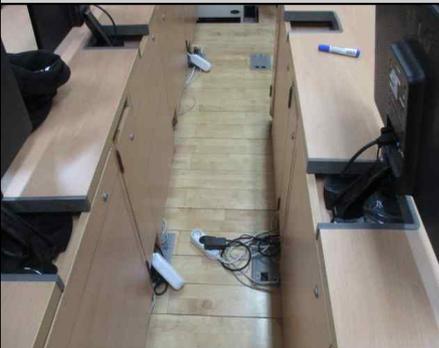
분야	번호	관련 사진	사진설명/ 개선방안/ 관련근거	
전기	7

사진 설명	■ 멀티콘센트 바닥방치 및 고정상태 불량
			개선 방안	■ 멀티콘센트는 벽면에 고정 또는 증설하여 사용
			관련 근거	■ 산업안전보건공단 연구실 안전보건에 관한 기술지침(KOSHA GUIDE G-82-2012) ■ 전기설비기술기준의 판단기준 제 170조 (옥내에 시설하는 저압용의 배선기구의 시설)

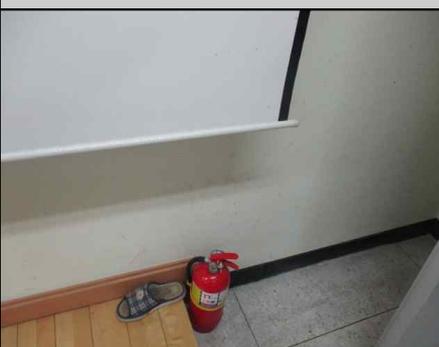
분야	번호	관련 사진	사진설명/ 개선방안/ 관련근거	
소방	2

사진 설명	■ 소화기 위치표지 미부착
			개선 방안	■ 소화기는 "소화기" 위치표지 및 점검표를 부착하여 정기적으로 점검
			관련 근거	■ 국가화재안전기준 NFSC 101 (소화기구의 화재안전기준)

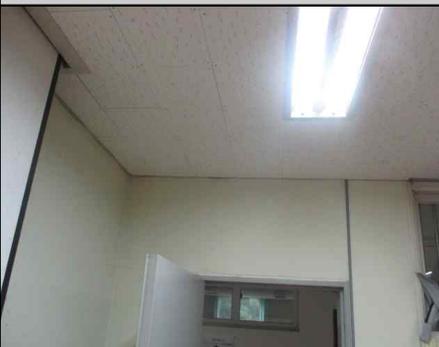
분야	번호	관련 사진	사진설명/ 개선방안/ 관련근거	
소방	12

사진 설명	■ 피난구유도등 미설치
			개선 방안	■ 안전구획된 거실로 통하는 출입구, 옥내로부터 직접 지상으로 통하는 출입구 및 그 부속실의 출입구 등에 피난구유도등을 설치
			관련 근거	■ 국가화재안전기준 NFSC 303 (유도등 및 유도표지의 화재안전기준)

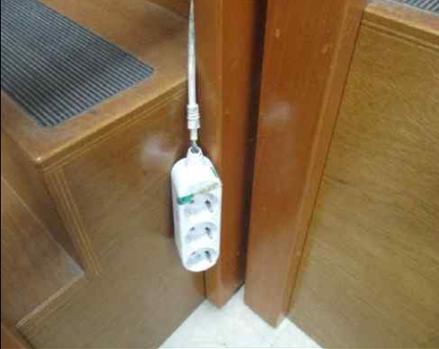
분야	번호	관련 사진	사진설명/ 개선방안/ 관련근거	
전기	7

사진 설명	■ 멀티콘센트 고정상태 불량
			개선 방안	■ 멀티콘센트는 벽면에 고정 또는 증설하여 사용
			관련 근거	■ 산업안전보건공단 연구실 안전보건에 관한 기술지침(KOSHA GUIDE G-82-2012) ■ 전기설비기술기준의 판단기준 제 170조 (옥내에 시설하는 저압용의 배선기구의 시설)

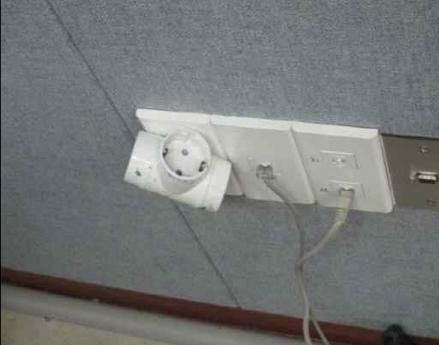
분야	번호	관련 사진	사진설명/ 개선방안/ 관련근거	
전기	7

사진 설명	■ 문어발식 콘센트 접속
			개선 방안	■ 멀티콘센트는 분기회로별로 부하를 배분하고 정격전류가 15A 를 초과하지 않도록 사용
			관련 근거	■ 전기설비기술기준의 판단기준 제11조 (전선의 접속법)

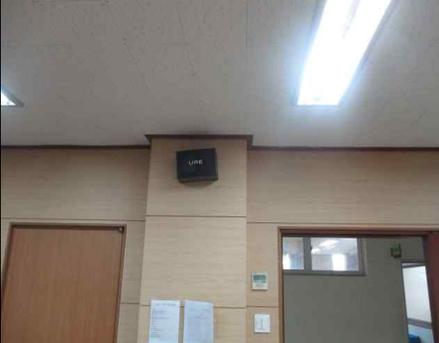
분야	번호	관련 사진	사진설명/ 개선방안/ 관련근거	
소방	12

사진 설명	■ 피난구유도등 미설치
			개선 방안	■ 안전구획된 거실로 통하는 출입구, 옥내로부터 직접 지상으로 통하는 출입구 및 그 부속실의 출입구 등에 피난구유도등을 설치
			관련 근거	■ 국가화재안전기준 NFSC 303 (유도등 및 유도표지의 화재안전기준)

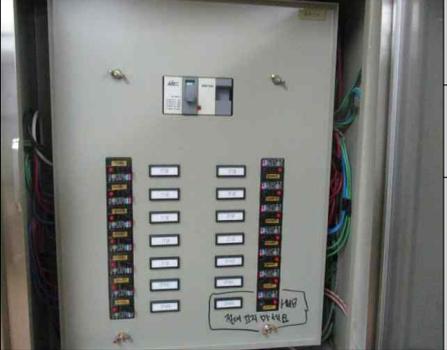
분야	번호	관련 사진	사진설명/ 개선방안/ 관련근거	
전기	1

사진 설명	■ 분전반 명판 미부착
			개선 방안	■ 분전반 내 분기회로 차단기에 해당 부하를 표시한 명판을 부착
			관련 근거	■ 전기설비기술기준의 판단기준 제171조 (옥내에 시설하는 저압용 배분전반의 시설) ■ 실험실 안전·보건에 관한 기술지침 (KOSHA CODE G-82-2012)

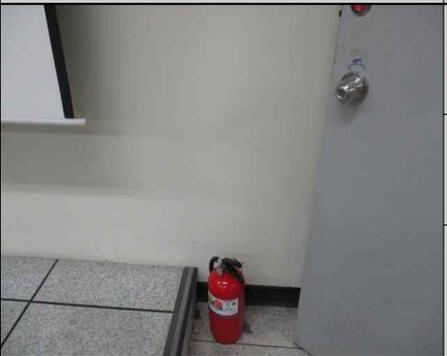
분야	번호	관련 사진	사진설명/ 개선방안/ 관련근거	
소방	2

사진 설명	■ 소화기 위치표지 미부착
			개선 방안	■ 소화기는 "소화기" 위치표지 및 점검표를 부착하여 정기적으로 점검
			관련 근거	■ 국가화재안전기준 NFSC 101 (소화기구의 화재안전기준)

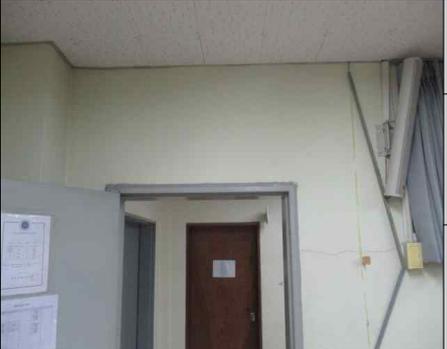
분야	번호	관련 사진	사진설명/ 개선방안/ 관련근거	
소방	12

사진 설명	■ 피난구유도등 미설치
			개선 방안	■ 안전구획된 거실로 통하는 출입구, 옥내로부터 직접 지상으로 통하는 출입구 및 그 부속실의 출입구 등에 피난구유도등을 설치
			관련 근거	■ 국가화재안전기준 NFSC 303 (유도등 및 유도표지의 화재안전기준)

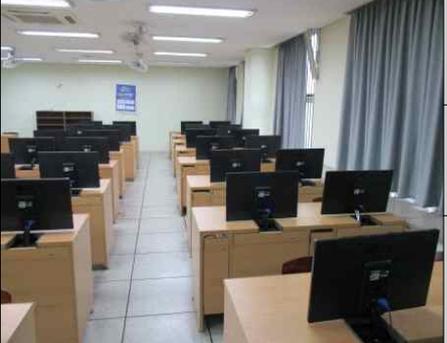
분야	번호	관련 사진	사진설명/ 개선방안/ 관련근거	
산업 위생	3

사진 설명	■ 구급용구 미비치
			개선 방안	■ 연구실별 특성(고온, 저온, 중량물, 유기, 무기, 생물학 등)에 적합한 구급용구를 비치
			관련 근거	■ 산업안전보건기준에 관한 규칙 제82조

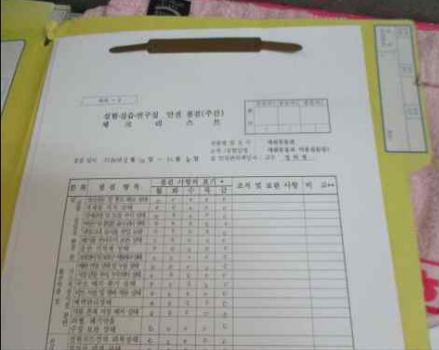
분야	번호	관련 사진	사진설명/ 개선방안/ 관련근거	
일반	1

사진 설명	■ 연구실 일상점검 미 실시
			개선 방안	■ 연구실은 연구실 안전관리를 위하여 매일 일상 점검을 실시하고 일상점검일지를 작성
			관련 근거	■ 연구실 안전환경 조성에 관한 법률 제6조 (안전관리규정의 작성 및 준수 등)

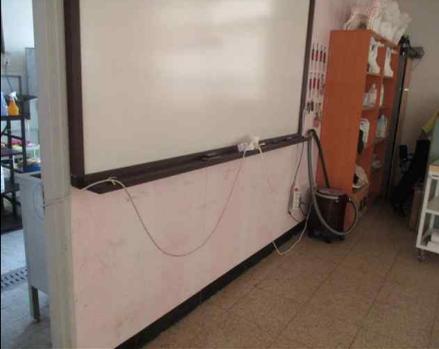
분야	번호	관련 사진	사진설명/ 개선방안/ 관련근거	
전기	7

사진 설명	■ 문어발식 콘센트 접속
			개선 방안	■ 멀티콘센트는 분기회로별로 부하를 배분하고 정격전류가 15A 를 초과하지 않도록 사용
			관련 근거	■ 전기설비기술기준의 판단기준 제11조 (전선의 접속법)

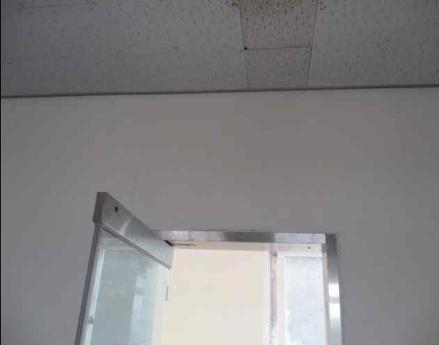
분야	번호	관련 사진	사진설명/ 개선방안/ 관련근거	
소방	12

사진 설명	■ 피난구유도등 미설치
			개선 방안	■ 안전구획된 거실로 통하는 출입구, 옥내로부터 직접 지상으로 통하는 출입구 및 그 부속실의 출입구 등에 피난구유도등을 설치
			관련 근거	■ 국가화재안전기준 NFSC 303 (유도등 및 유도표지의 화재안전기준)

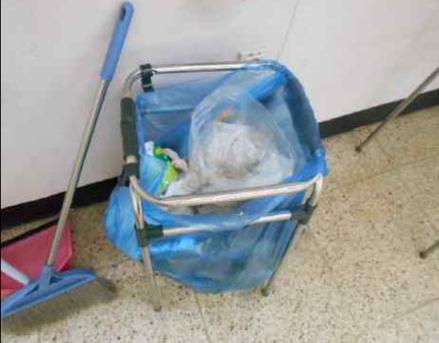
분야	번호	관련 사진	사진설명/ 개선방안/ 관련근거	
생물	5

사진 설명	■ 의료폐기물 전용용기 미확보
			개선 방안	■ 의료폐기물은 일반폐기물과 분리하여 폐기할 수 있도록 덮개가 있는 전용 용기를 확보
			관련 근거	■ 폐기물관리법 시행규칙[별표5](폐기물의 수집·운반·보관·처리에 관한 구체적 기준 및 방법 5호)

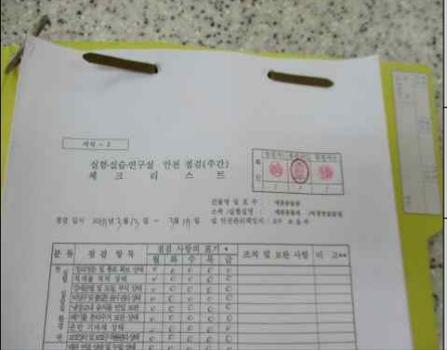
분야	번호	관련 사진	사진설명/ 개선방안/ 관련근거	
일반	1

사진 설명	<ul style="list-style-type: none"> <li>연구실 일상점검 미실시</li> </ul>
			개선 방안	<ul style="list-style-type: none"> <li>연구실은 연구실 안전관리를 위하여 매일 일상 점검을 실시하고 일상점검일지를 작성</li> </ul>
			관련 근거	<ul style="list-style-type: none"> <li>연구실 안전환경 조성에 관한 법률 제6조 (안전관리규정의 작성 및 준수 등)</li> </ul>

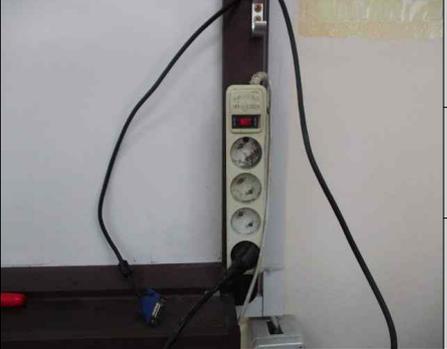
분야	번호	관련 사진	사진설명/ 개선방안/ 관련근거	
전기	7

사진 설명	<ul style="list-style-type: none"> <li>접지 콘센트 미사용</li> </ul>
			개선 방안	<ul style="list-style-type: none"> <li>이동형 콘센트는 접지극(단자)이 부착된 것으로 교체하고 바닥보다 높은 위치에 고정</li> </ul>
			관련 근거	<ul style="list-style-type: none"> <li>실험실 안전·보건에 관한 기술지침 (KOSHA CODE G-82-2012)</li> <li>산업안전보건기준에 관한 규칙 제302조</li> </ul>

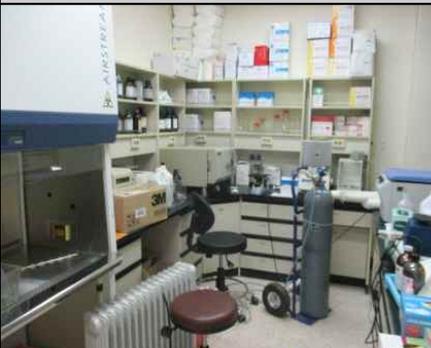
분야	번호	관련 사진	사진설명/ 개선방안/ 관련근거	
일반	2

사진 설명	■ 연구실 정리정돈 미흡
			개선 방안	■ 실험기자재, 집기비품, 위험물, 시약, 기타 물품은 안전사고 예방을 위하여 정리 정돈
			관련 근거	■ 미래창조과학부 고지 제2015-68호 연구실 안전 점검 및 정밀안전진단에 관한 지침

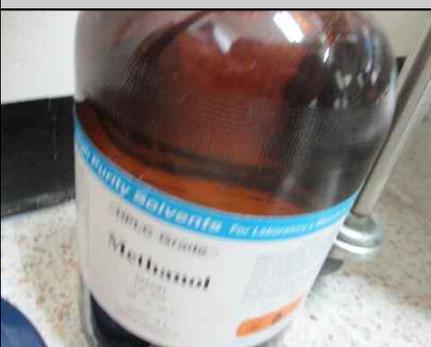
분야	번호	관련 사진	사진설명/ 개선방안/ 관련근거	
일반	8

사진 설명	■ 사전유해인자 위험분석 미 실시
			개선 방안	■ 연구실책임자는 연구개발활동 시작 전 유해인자를 미리 분석하여, 해당 연구실의 유해인자를 발굴하고 사고예방등을 취하여 필요한 대책을 수립하여 실행하여야 함.
			관련 근거	■ 연구실 안전법 제5조의 2, 제5항 (연구실 사전유해인자위험분석)

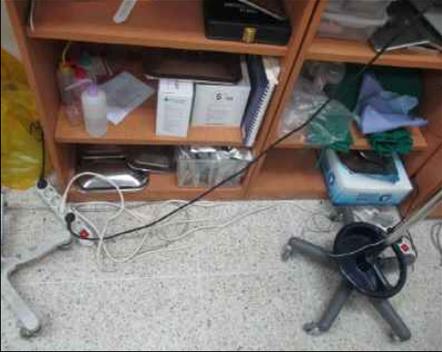
분야	번호	관련 사진	사진설명/ 개선방안/ 관련근거	
전기	7

사진 설명	<ul style="list-style-type: none"> <li>문어발식 콘센트 접속</li> </ul>
			개선 방안	<ul style="list-style-type: none"> <li>멀티콘센트는 분기회로별로 부하를 배분하고 정격전류가 15A 를 초과하지 않도록 사용</li> </ul>
			관련 근거	<ul style="list-style-type: none"> <li>전기설비기술기준의 판단기준 제11조 (전선의 접속법)</li> </ul>
전기	7

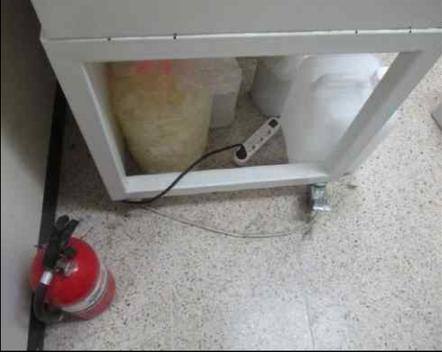
사진 설명	<ul style="list-style-type: none"> <li>멀티콘센트 바닥방치 및 고정상태 불량</li> </ul>
			개선 방안	<ul style="list-style-type: none"> <li>멀티콘센트는 벽면에 고정 또는 증설하여 사용</li> </ul>
			관련 근거	<ul style="list-style-type: none"> <li>산업안전보건공단 연구실 안전보건에 관한 기술지침(KOSHA GUIDE G-82-2012)</li> <li>전기설비기술기준의 판단기준 제 170조 (옥내에 시설하는 저압용의 배선기구의 시설)</li> </ul>
전기	7

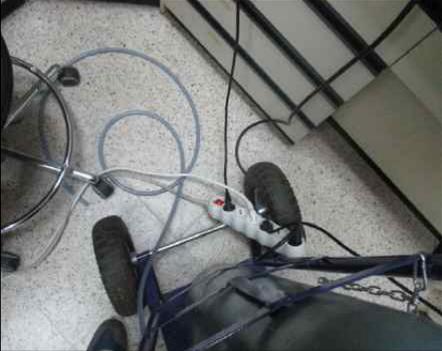
사진 설명	<ul style="list-style-type: none"> <li>멀티콘센트 바닥방치 및 고정상태 불량</li> </ul>
			개선 방안	<ul style="list-style-type: none"> <li>멀티콘센트는 벽면에 고정 또는 증설하여 사용</li> </ul>
			관련 근거	<ul style="list-style-type: none"> <li>산업안전보건공단 연구실 안전보건에 관한 기술지침(KOSHA GUIDE G-82-2012)</li> <li>전기설비기술기준의 판단기준 제 170조 (옥내에 시설하는 저압용의 배선기구의 시설)</li> </ul>

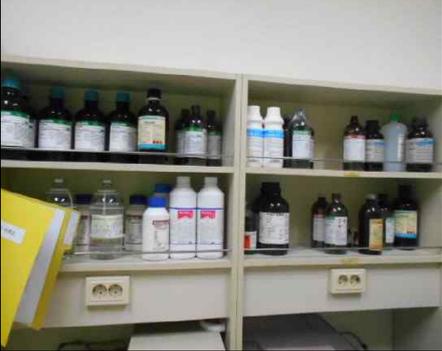
화공	-

사진 설명	<ul style="list-style-type: none"> <li>유해인자 취급 및 관리대장 미작성</li> </ul>
			개선 방안	<ul style="list-style-type: none"> <li>연구실의 위험기계, 시설물, 화학물질등 유해인자에 대한 취급 및 관리대장 작성 후 비치</li> </ul>
			관련 근거	<ul style="list-style-type: none"> <li>연구실 안전점검 및 정밀안전진단에 관한 지침 제 13조(유해인자별 취급 및 관리)</li> </ul>

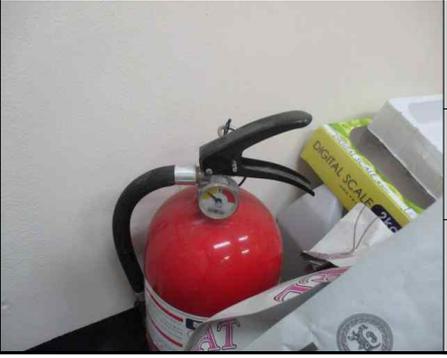
분야	번호	관련 사진	사진설명/ 개선방안/ 관련근거	
소방	2

사진 설명	■ 소화기 충압상태 불량
			개선 방안	■ 소화기는 정상압력범위를 유지하는 새로운 소화기로 교체하고, 주기적으로 충전압력을 점검
			관련 근거	■ 국가화재안전기준 NFSC 101 (소화기구의 화재안전기준)
소방	12

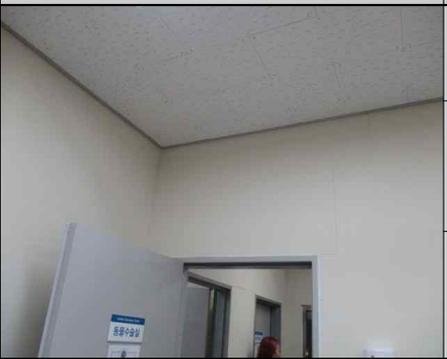
사진 설명	■ 피난구유도등 미설치
			개선 방안	■ 안전구획된 거실로 통하는 출입구, 옥내로부터 직접 지상으로 통하는 출입구 및 그 부속실의 출입구 등에 피난구유도등을 설치
			관련 근거	■ 국가화재안전기준 NFSC 303 (유도등 및 유도표지의 화재안전기준)
생물	1

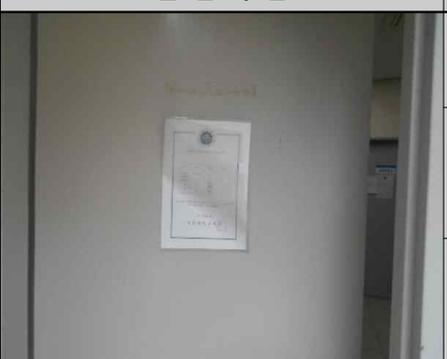
사진 설명	■ 생물안전표지 및 각종 안전표지 미설치
			개선 방안	■ 병원성 세균·곰팡이·바이러스 등 미생물을 취급하고 보존하는 장소(실험실, 냉장고, 냉동고)에는 "생물재해(Biohazard)"를 표시를 부착
			관련 근거	■ 유전자변형생물체의 국가간 이동 등에 관한 통합고시[별표9-1](연구시설의 설치 및 운영 기준)
생물	5

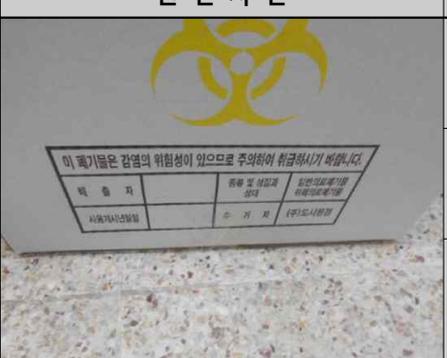
사진 설명	■ 의료폐기물 표시 미흡
			개선 방안	■ 의료폐기물은 수거함에 배출자명, 종류, 사용개시 연월일을 표시
			관련 근거	■ 폐기물관리법 시행규칙[별표5](폐기물의 수집·운반·보관·처리에 관한 구체적 기준 및 방법 5호)

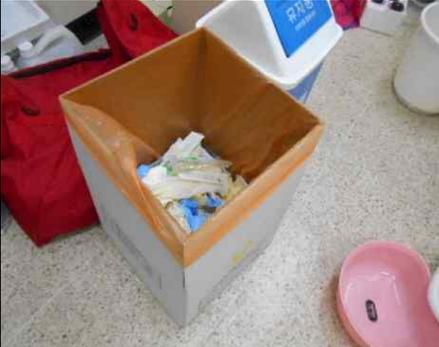
분야	번호	관련 사진	사진설명/ 개선방안/ 관련근거	
생물	10

사진 설명	■ 폐기물용기에 안전덮개 미설치
			개선 방안	■ 폐기물용기는 덮개를 부착하여 실험 시 에어로졸 발생을 최소화하여야 함(이차적 감염 및 오염을 예방하여야 함)
			관련 근거	■ LMO 통합고시[별표9-1,9-2,9-3,9-4]

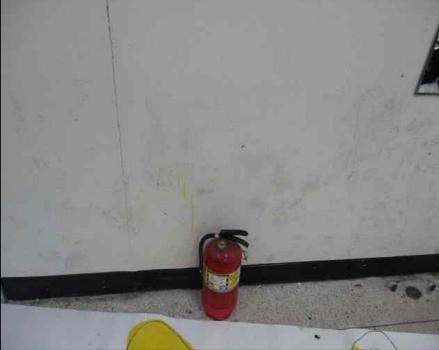
분야	번호	관련 사진	사진설명/ 개선방안/ 관련근거	
소방	2

사진 설명	■ 소화기 위치표지 미부착
			개선 방안	■ 소화기는 "소화기" 위치표지 및 점검표를 부착하여 정기적으로 점검
			관련 근거	■ 국가화재안전기준 NFSC 101 (소화기구의 화재안전기준)

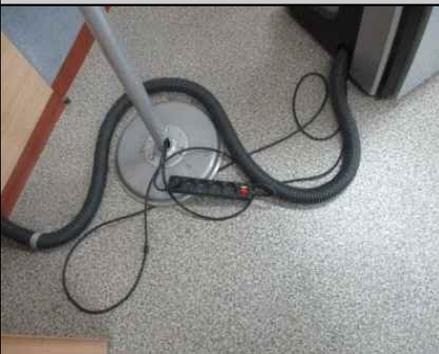
분야	번호	관련 사진	사진설명/ 개선방안/ 관련근거	
전기	7

사진 설명	■ 멀티콘센트 바닥방치 및 고정상태 불량
			개선 방안	■ 멀티콘센트는 벽면에 고정 또는 증설하여 사용
			관련 근거	■ 산업안전보건공단 연구실 안전보건에 관한 기술지침(KOSHA GUIDE G-82-2012) ■ 전기설비기술기준의 판단기준 제 170조 (옥내에 시설하는 저압용의 배선기구의 시설)

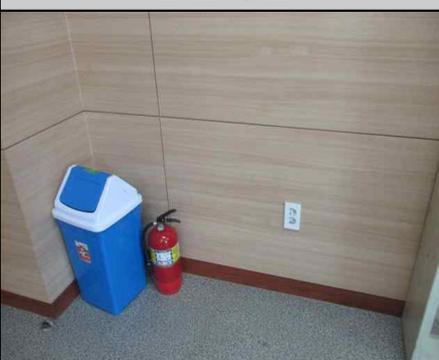
분야	번호	관련 사진	사진설명/ 개선방안/ 관련근거	
소방	2

사진 설명	■ 소화기 위치표지 미부착
			개선 방안	■ 소화기는 "소화기" 위치표지 및 점검표를 부착하여 정기적으로 점검
			관련 근거	■ 국가화재안전기준 NFSC 101 (소화기구의 화재안전기준)

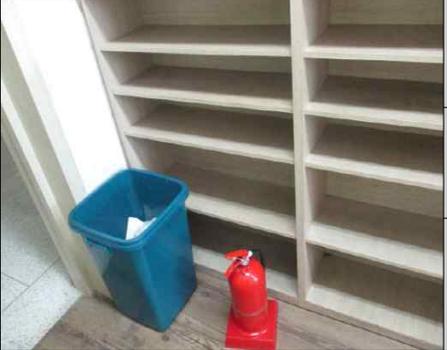
분야	번호	관련 사진	사진설명/ 개선방안/ 관련근거	
소방	2

사진 설명	■ 소화기 위치표지 미부착
			개선 방안	■ 소화기는 "소화기" 위치표지 및 점검표를 부착하여 정기적으로 점검
			관련 근거	■ 국가화재안전기준 NFSC 101 (소화기구의 화재안전기준)

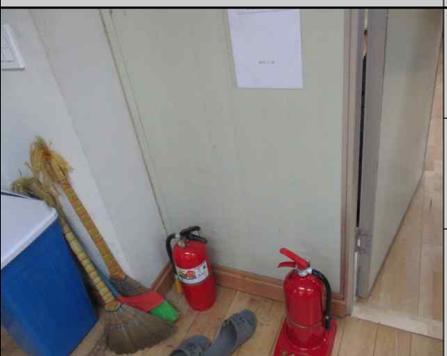
분야	번호	관련 사진	사진설명/ 개선방안/ 관련근거	
소방	2

사진 설명	■ 소화기 위치표지 미부착
			개선 방안	■ 소화기는 "소화기" 위치표지 및 점검표를 부착하여 정기적으로 점검
			관련 근거	■ 국가화재안전기준 NFSC 101 (소화기구의 화재안전기준)

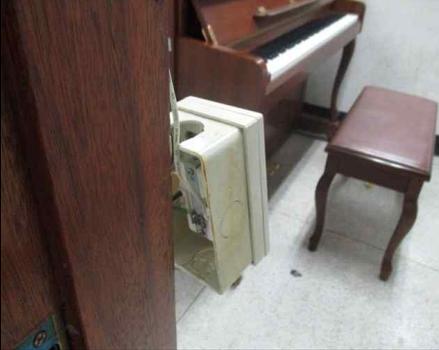
분야	번호	관련 사진	사진설명/ 개선방안/ 관련근거	
전기	7

사진 설명	■ 콘센트덮개 파손 상태
			개선 방안	■ 덮개가 파손된 콘센트는 즉시 교체
			관련 근거	■ 전기설비기술기준의 판단기준 제170조 (옥내에 시설하는 저압용의 배선기구의 시설)

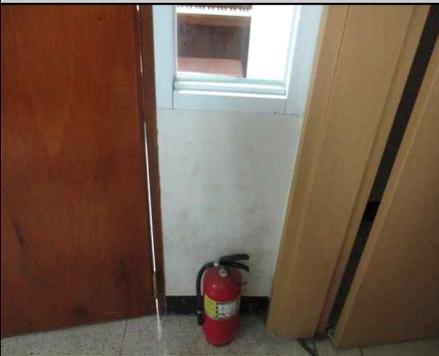
분야	번호	관련 사진	사진설명/ 개선방안/ 관련근거	
소방	2

사진 설명	■ 소화기 위치표지 미부착
			개선 방안	■ 소화기는 "소화기" 위치표지 및 점검표를 부착하여 정기적으로 점검
			관련 근거	■ 국가화재안전기준 NFSC 101 (소화기구의 화재안전기준)

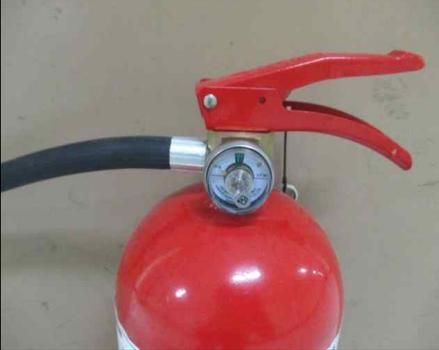
분야	번호	관련 사진	사진설명/ 개선방안/ 관련근거	
소방	2

사진 설명	■ 소화기 충압상태 불량
			개선 방안	■ 소화기는 정상압력범위를 유지하는 새로운 소화기로 교체하고, 주기적으로 충전압력을 점검
			관련 근거	■ 국가화재안전기준 NFSC 101 (소화기구의 화재안전기준)

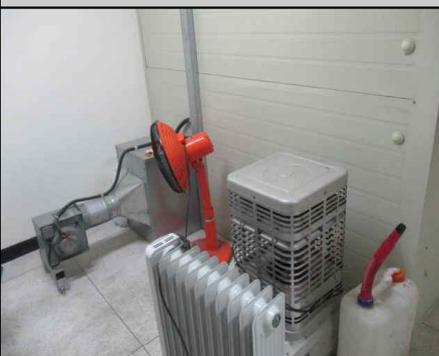
분야	번호	관련 사진	사진설명/ 개선방안/ 관련근거	
전기	5

사진 설명	■ 연구실 내 개인전열기 비치
			개선 방안	■ 연구실 내 개인전열기는 사용을 금지
			관련 근거	■ 미래창조과학부 고지 제2015-68호 연구실 안전 점검 및 정밀안전진단에 관한 지침

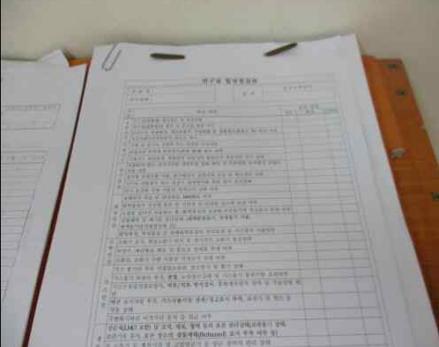
사진 설명	■ 연구실 일상점검 미 실시				
					개선 방안	■ 연구실은 연구실 안전관리를 위하여 매일 일상 점검을 실시하고 일상점검일지를 작성				
					관련 근거	■ 연구실 안전환경 조성에 관한 법률 제6조 (안전관리규정의 작성 및 준수 등)				
분야	번호	관련 사진			사진설명/ 개선방안/ 관련근거					
일반	6

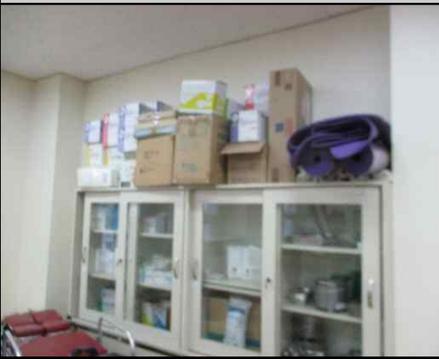
사진 설명	■ 연구실 내 선반 위 물품 적재				
					개선 방안	■ 낙하 시 인체위해 우려가 있고 충격 등으로 화재 또는 폭발 가능성이 있는 적재물 등은 실험대 선반, 시약장 등의 상부에 적재를 금지				
					관련 근거	■ 산업안전보건기준에 관한 규칙 제14조 (낙하물에 의한 위험의 방지)				
분야	번호	관련 사진			사진설명/ 개선방안/ 관련근거					
일반	8

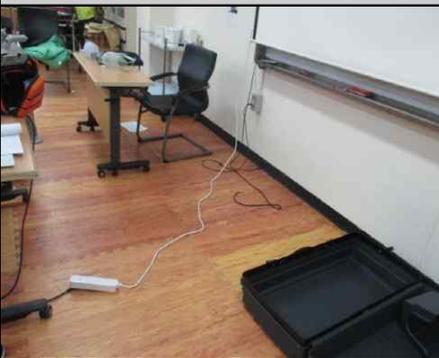
사진 설명	■ 멀티콘센트 바닥방치 및 고정상태 불량				
					개선 방안	■ 멀티콘센트는 벽면에 고정 또는 증설하여 사용				
					관련 근거	■ 산업안전보건공단 연구실 안전보건에 관한 기술지침(KOSHA GUIDE G-82-2012) ■ 전기설비기술기준의 판단기준 제 170조 (옥내에 시설하는 저압용의 배선기구의 시설)

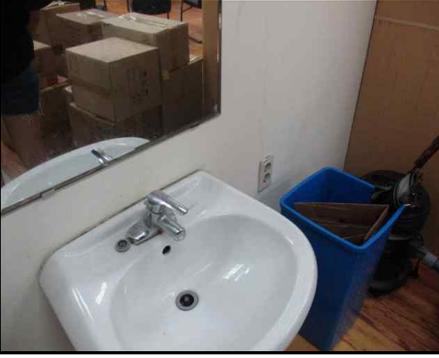
분야	번호	관련 사진	사진설명/ 개선방안/ 관련근거	
전기	13

사진 설명	■ 방수형 콘센트 미사용
			개선 방안	■ 연구실내 물을 사용하는 장소 부근에 설치되어 있는 콘센트는 방수형으로 교체
			관련 근거	■ 전기설비기술기준의 판단기준 제170조 (옥내에 시설하는 저압용의 배선기구의 시설)
화공	-

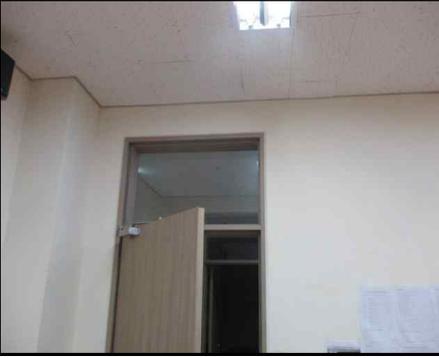
사진 설명	■ 피난구유도등 미설치
			개선 방안	■ 안전구획된 거실로 통하는 출입구, 옥내로부터 직접 지상으로 통하는 출입구 및 그 부속실의 출입구 등에 피난구유도등을 설치
			관련 근거	■ 국가화재안전기준 NFSC 303 (유도등 및 유도표지의 화재안전기준)
생물	5

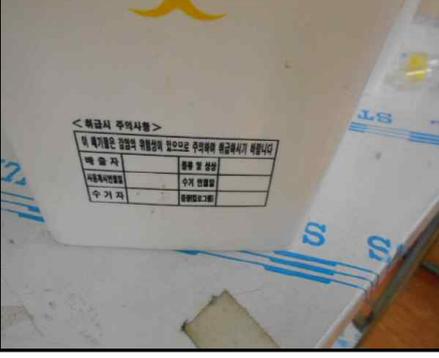
사진 설명	■ 의료폐기물 표시 미흡
			개선 방안	■ 의료폐기물은 수거함에 배출자명, 종류, 사용개시 연월일을 표시
			관련 근거	■ 폐기물관리법 시행규칙[별표5](폐기물의 수집·운반·보관·처리에 관한 구체적 기준 및 방법 5호)

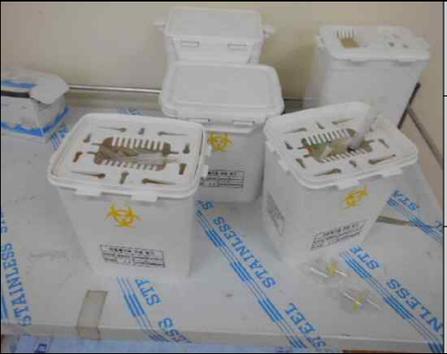
분야	번호	관련 사진	사진설명/ 개선방안/ 관련근거	
생물	10

사진 설명	<ul style="list-style-type: none"> <li>■ 폐기물용기에 안전덮개 미설치</li> </ul>
			개선 방안	<ul style="list-style-type: none"> <li>■ 폐기물용기는 덮개를 부착하여 실험 시 에어로졸 발생을 최소화하여야 함(이차적 감염 및 오염을 예방하여야 함)</li> </ul>
			관련 근거	<ul style="list-style-type: none"> <li>■ LMO 통합고시[별표9-1,9-2,9-3,9-4]</li> </ul>

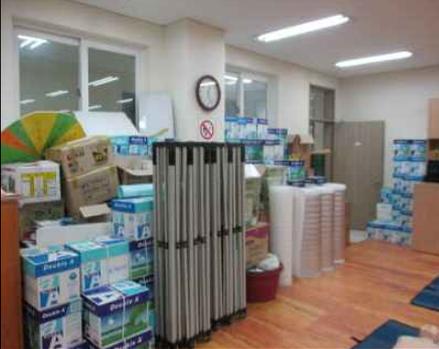
분야	번호	관련 사진	사진설명/ 개선방안/ 관련근거	
일반	2

사진 설명	■ 연구실 정리정돈 미흡
			개선 방안	■ 실험기자재, 집기비품, 위험물, 시약, 기타 물품은 안전사고 예방을 위하여 정리 정돈
			관련 근거	■ 미래창조과학부 고지 제2015-68호 연구실 안전 점검 및 정밀안전진단에 관한 지침

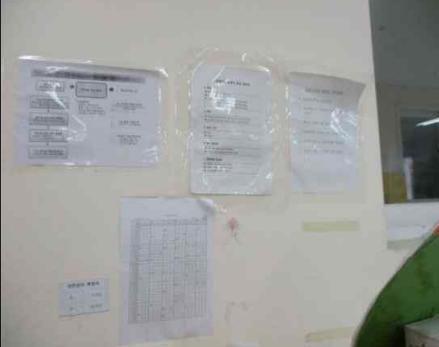
분야	번호	관련 사진	사진설명/ 개선방안/ 관련근거	
일반	4

사진 설명	■ 안전관리규정 미비치
			개선 방안	■ 연구실에는 연구활동종사자가 안전관리규정을 숙지할 수 있도록 비치
			관련 근거	■ 연구실 안전환경 조성에 관한 법률 제6조 (안전관리규정의 작성 및 준수 등)

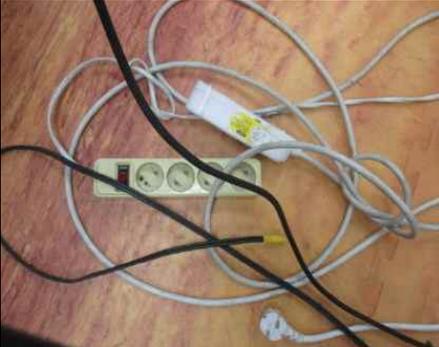
분야	번호	관련 사진	사진설명/ 개선방안/ 관련근거	
전기	7

사진 설명	■ 멀티콘센트 바닥방치 및 고정상태 불량
			개선 방안	■ 멀티콘센트는 벽면에 고정 또는 증설하여 사용
			관련 근거	■ 산업안전보건공단 연구실 안전보건에 관한 기술지침(KOSHA GUIDE G-82-2012) ■ 전기설비기술기준의 판단기준 제 170조 (옥내에 시설하는 저압용의 배선기구의 시설)

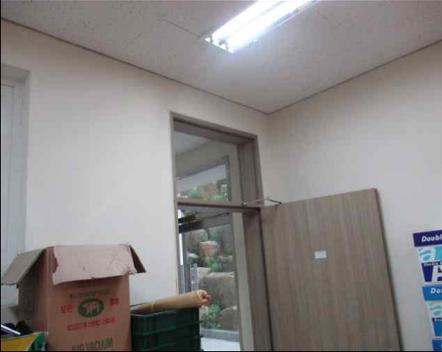
분야	번호	관련 사진	사진설명/ 개선방안/ 관련근거	
소방	12

사진 설명	■ 피난구유도등 미설치
			개선 방안	■ 안전구획된 거실로 통하는 출입구, 옥내로부터 직접 지상으로 통하는 출입구 및 그 부속실의 출입구 등에 피난구유도등을 설치
			관련 근거	■ 국가화재안전기준 NFSC 303 (유도등 및 유도표지의 화재안전기준)
분야	번호	관련 사진	사진설명/ 개선방안/ 관련근거	
생물	5

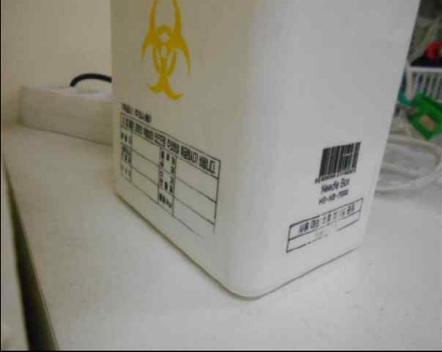
사진 설명	■ 의료폐기물 표시 미흡
			개선 방안	■ 의료폐기물은 수거함에 배출자명, 종류, 사용개시 연월일을 표시
			관련 근거	■ 폐기물관리법 시행규칙[별표5](폐기물의 수집·운반·보관·처리에 관한 구체적 기준 및 방법 5호)
분야	번호	관련 사진	사진설명/ 개선방안/ 관련근거	
생물	10

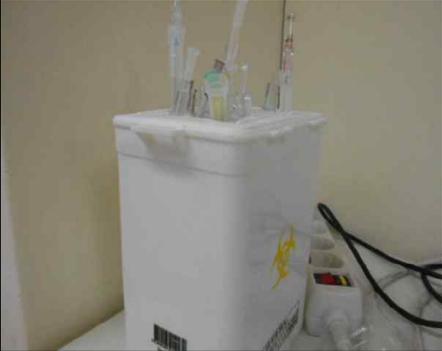
사진 설명	■ 폐기물용기에 안전덮개 미설치
			개선 방안	■ 폐기물용기는 덮개를 부착하여 실험 시 에어로졸 발생을 최소화하여야 함(이차적 감염 및 오염을 예방하여야 함)
			관련 근거	■ LMO 통합고시[별표9-1,9-2,9-3,9-4]

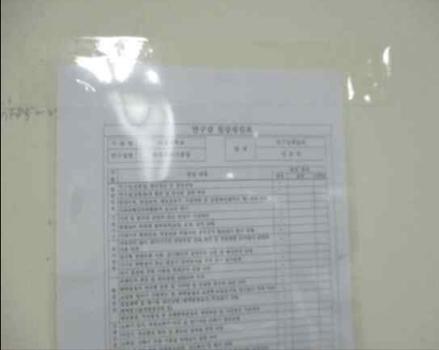
분야	번호	관련 사진	사진설명/ 개선방안/ 관련근거	
일반	1

사진 설명	■ 연구실 일상점검 미 실시
			개선 방안	■ 연구실은 연구실 안전관리를 위하여 매일 일상 점검을 실시하고 일상점검일지를 작성
			관련 근거	■ 연구실 안전환경 조성에 관한 법률 제6조 (안전관리규정의 작성 및 준수 등)

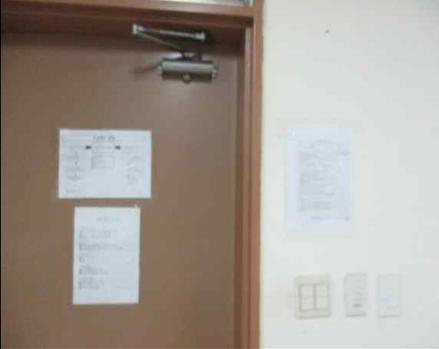
분야	번호	관련 사진	사진설명/ 개선방안/ 관련근거	
일반	4

사진 설명	■ 안전관리규정 미비치
			개선 방안	■ 연구실에는 연구활동종사자가 안전관리규정을 숙지할 수 있도록 비치
			관련 근거	■ 연구실 안전환경 조성에 관한 법률 제6조 (안전관리규정의 작성 및 준수 등)

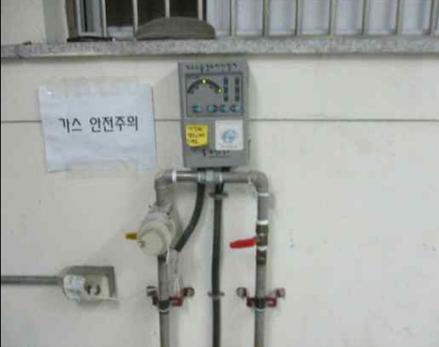
분야	번호	관련 사진	사진설명/ 개선방안/ 관련근거	
일반	8

사진 설명	■ 사전유해인자 위험분석 미 실시
			개선 방안	■ 연구실책임자는 연구개발활동 시작 전 유해인자를 미리 분석하여, 해당 연구실의 유해인자를 발굴하고 사고예방등을 취하여 필요한 대책을 수립하여 실행하여야 함.
			관련 근거	■ 연구실 안전법 제5조의 2, 제5항 (연구실 사전유해인자위험분석)

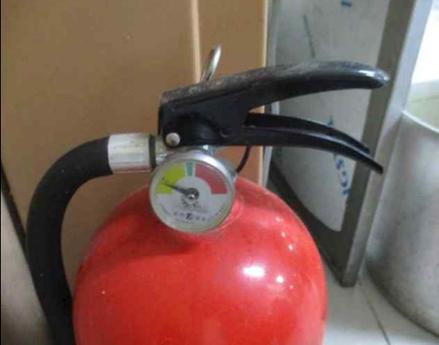
분야	번호	관련 사진	사진설명/ 개선방안/ 관련근거	
소방	2

사진 설명	■ 소화기 충압상태 불량
			개선 방안	■ 소화기는 정상압력범위를 유지하는 새로운 소화기로 교체하고, 주기적으로 충전압력을 점검
			관련 근거	■ 국가화재안전기준 NFSC 101 (소화기구의 화재안전기준)

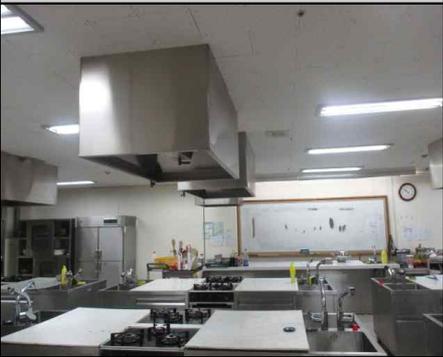
분야	번호	관련 사진	사진설명/ 개선방안/ 관련근거	
소방	6

사진 설명	<ul style="list-style-type: none"> <li>■ 자동확산소화용구 미설치</li> </ul>
			개선 방안	<ul style="list-style-type: none"> <li>■ 자동확산소화장치는 조리실 연소기, 보일러 버너 등의 상부에 설치</li> </ul>
			관련 근거	<ul style="list-style-type: none"> <li>■ 국가화재안전기준 NFSC 101 (소화기구의 화재안전기준)</li> </ul>

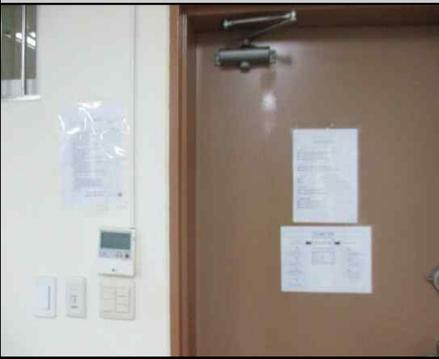
사진 설명	■ 안전관리규정 미비치				
				개선 방안	■ 연구실에는 연구활동종사자가 안전관리규정을 숙지할 수 있도록 비치				
				관련 근거	■ 연구실 안전환경 조성에 관한 법률 제6조 (안전관리규정의 작성 및 준수 등)				
분야	번호	관 련 사 진		사진설명/ 개선방안/ 관련근거					
일반	8

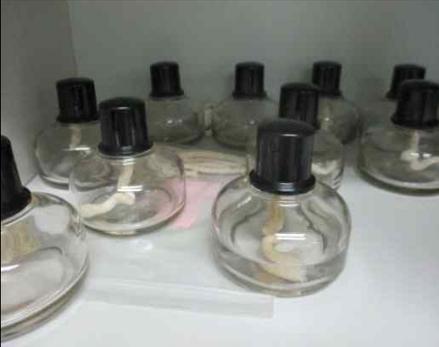
사진 설명	■ 사전유해인자 위험분석 미실시				
				개선 방안	■ 연구실책임자는 연구개발활동 시작 전 유해인자를 미리 분석하여, 해당 연구실의 유해인자를 발굴하고 사고예방등을 취하여 필요한 대책을 수립하여 실행하여야 함.				
				관련 근거	■ 연구실 안전법 제5조의 2, 제5항 (연구실 사전유해인자위험분석)				
분야	번호	관 련 사 진		사진설명/ 개선방안/ 관련근거					
전기	3

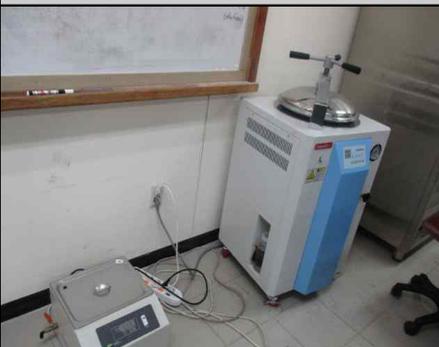
사진 설명	■ 고용량기기 단독회로 미구성 (Auto Clave)				
				개선 방안	■ 부하용량이 3kW 이상인 실험장비는 분전반으로부터 별도 회로로 구성				
				관련 근거	■ 미래창조과학부 고지 제2015-68호 연구실 안전 점검 및 정밀안전진단에 관한 지침

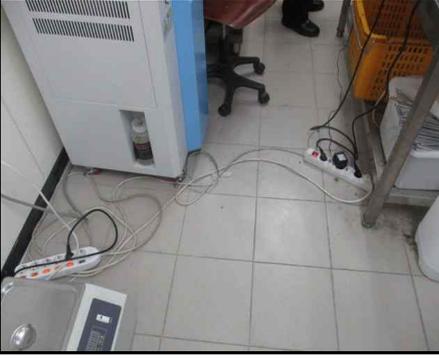
분야	번호	관련 사진	사진설명/ 개선방안/ 관련근거	
전기	7

사진 설명	■ 멀티콘센트 바닥방치 및 고정상태 불량
			개선 방안	■ 멀티콘센트는 벽면에 고정 또는 증설하여 사용
			관련 근거	■ 산업안전보건공단 연구실 안전보건에 관한 기술지침(KOSHA GUIDE G-82-2012) ■ 전기설비기술기준의 판단기준 제 170조 (옥내에 시설하는 저압용의 배선기구의 시설)
분야	번호	관련 사진	사진설명/ 개선방안/ 관련근거	
화공	1

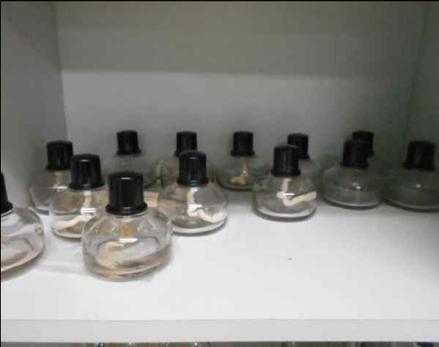
사진 설명	■ 유해인자 취급 및 관리대장 미작성
			개선 방안	■ 연구실의 위험기계, 시설물, 화학물질등 유해인자에 대한 취급 및 관리대장 작성 후 비치
			관련 근거	■ 연구실 안전점검 및 정밀안전진단에 관한 지침 제 13조(유해인자별 취급 및 관리)
