서정대학교  
2017년도 연구실험실  
정밀안전진단 결과보고서

2. 진단대상 : 서정대학교 연구실 (55개실)

4. 진단구분 : 정밀안전진단

5. 관련근거 : 「연구실 안전환경 조성에 관한 법률」 제9조  
(정밀안전진단의 실시)

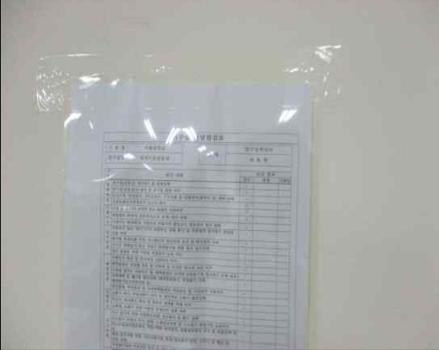
분야	번호	관련 사진	사진설명/ 개선방안/ 관련근거	
일반	1

사진 설명	■ 연구실 일상점검 미 실시
			개선 방안	■ 연구실은 연구실 안전관리를 위하여 매일 일상 점검을 실시하고 일상점검일지를 작성
			관련 근거	■ 연구실 안전환경 조성에 관한 법률 제6조 (안전관리규정의 작성 및 준수 등)

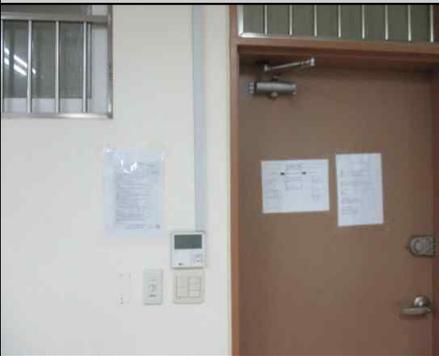
분야	번호	관련 사진	사진설명/ 개선방안/ 관련근거	
일반	4

사진 설명	■ 안전관리규정 미비치
			개선 방안	■ 연구실에는 연구활동종사자가 안전관리규정을 숙지할 수 있도록 비치
			관련 근거	■ 연구실 안전환경 조성에 관한 법률 제6조 (안전관리규정의 작성 및 준수 등)

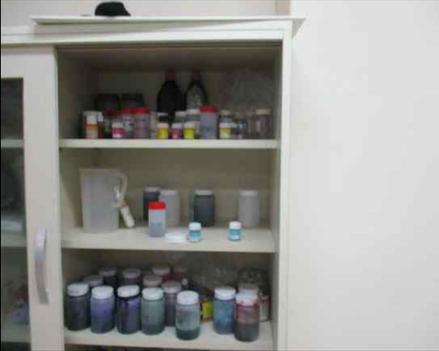
분야	번호	관련 사진	사진설명/ 개선방안/ 관련근거	
일반	8

사진 설명	■ 사전유해인자 위험분석 미 실시
			개선 방안	■ 연구실책임자는 연구개발활동 시작 전 유해인자를 미리 분석하여, 해당 연구실의 유해인자를 발굴하고 사고예방등을 취하여 필요한 대책을 수립하여 실행하여야 함.
			관련 근거	■ 연구실 안전법 제5조의 2, 제5항 (연구실 사전유해인자위험분석)

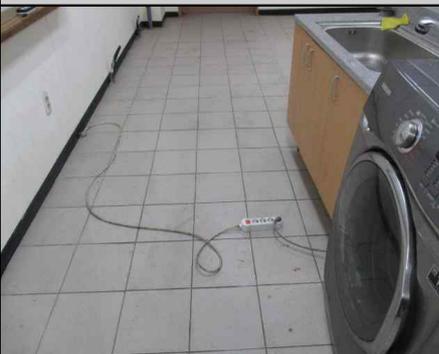
분야	번호	관련 사진	사진설명/ 개선방안/ 관련근거	
전기	7

사진 설명	■ 멀티콘센트 바닥방치 및 고정상태 불량
			개선 방안	■ 멀티콘센트는 벽면에 고정 또는 증설하여 사용
			관련 근거	■ 산업안전보건공단 연구실 안전보건에 관한 기술지침(KOSHA GUIDE G-82-2012) ■ 전기설비기술기준의 판단기준 제 170조 (옥내에 시설하는 저압용의 배선기구의 시설)

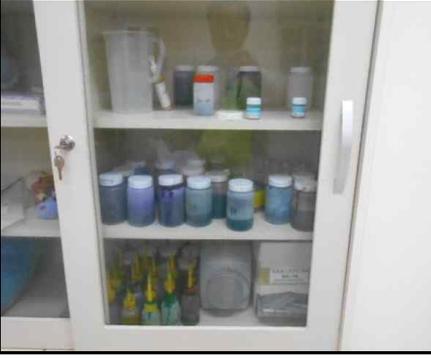
분야	번호	관련 사진	사진설명/ 개선방안/ 관련근거	
화공	1

사진 설명	<ul style="list-style-type: none"> <li>■ 물질안전보건자료(MSDS) 미비치</li> </ul>
			개선 방안	<ul style="list-style-type: none"> <li>■ 화학물질의 성상(색, 끓는점, 녹는점, 승화점, 냄새), 위험성(인체 노출, 화재위험성, 누출), 분류번호 등이 포함된 물질안전보건자료(MSDS) 비치</li> </ul>
			관련 근거	<ul style="list-style-type: none"> <li>■ 산업안전보건법 제41조 제1항 (물질안전보건자료의 작성·비치 등)</li> </ul>
분야	번호	관련 사진	사진설명/ 개선방안/ 관련근거	
화공	-

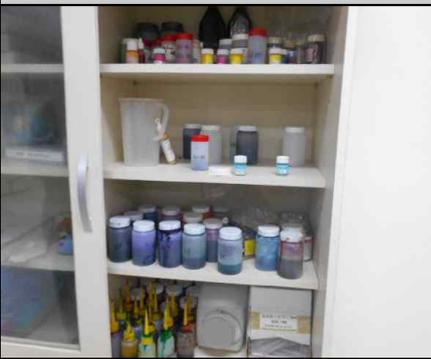
사진 설명	<ul style="list-style-type: none"> <li>■ 유해인자 취급 및 관리대장 미작성</li> </ul>
			개선 방안	<ul style="list-style-type: none"> <li>■ 연구실의 위험기계, 시설물, 화학물질등 유해인자에 대한 취급 및 관리대장 작성 후 비치</li> </ul>
			관련 근거	<ul style="list-style-type: none"> <li>■ 연구실 안전점검 및 정밀안전진단에 관한 지침 제 13조(유해인자별 취급 및 관리)</li> </ul>

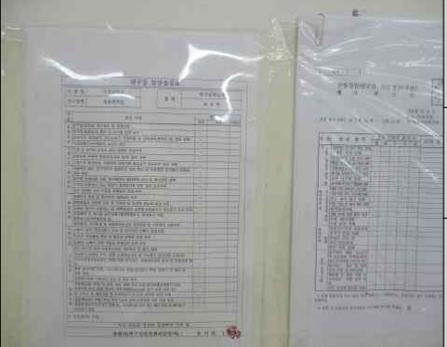
사진 설명	■ 연구실 일상점검 미 실시				
				개선 방안	■ 연구실은 연구실 안전관리를 위하여 매일 일상 점검을 실시하고 일상점검일지를 작성				
				관련 근거	■ 연구실 안전환경 조성에 관한 법률 제6조 (안전관리규정의 작성 및 준수 등)				
분야	번호	관련 사진		사진설명/ 개선방안/ 관련근거					
일반	2

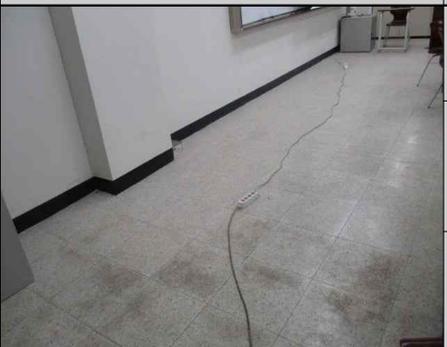
사진 설명	■ 바닥 배선정리 미흡				
				개선 방안	■ 바닥에 설치된 배선 또는 이동전선은 배관 등을 이용한 배선공사를 하거나 몰딩 등으로 필요한 조치				
				관련 근거	■ 산업안전보건기준에 관한 규칙 제315조 (통로바닥에서의 전선 등 사용금지)

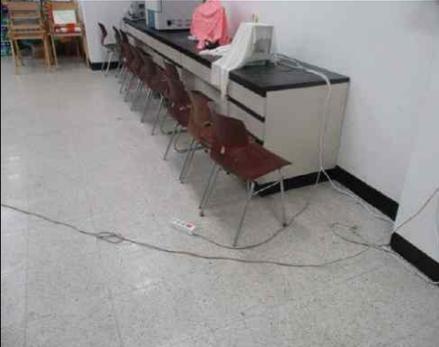
분야	번호	관련 사진	사진설명/ 개선방안/ 관련근거	
전기	4

사진 설명	■ 바닥 배선정리 미흡
			개선 방안	■ 바닥에 설치된 배선 또는 이동전선은 배관 등을 이용한 배선공사를 하거나 몰딩 등으로 필요한 조치
			관련 근거	■ 산업안전보건기준에 관한 규칙 제315조 (통로바닥에서의 전선 등 사용금지)
전기	5

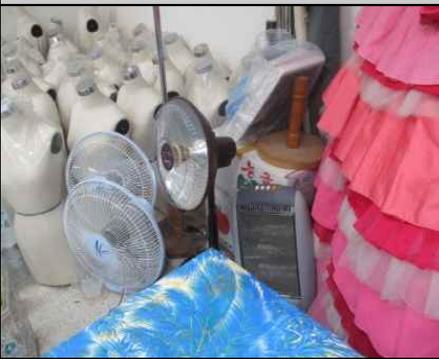
사진 설명	■ 연구실 내 개인전열기 비치
			개선 방안	■ 연구실 내 개인전열기는 사용을 금지
			관련 근거	■ 미래창조과학부 고지 제2015-68호 연구실 안전 점검 및 정밀안전진단에 관한 지침
전기	13

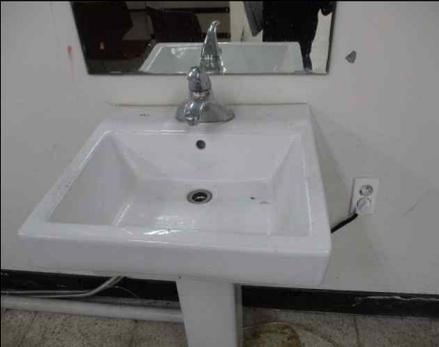
사진 설명	■ 방수형 콘센트 미사용
			개선 방안	■ 연구실내 물을 사용하는 장소 부근에 설치되어 있는 콘센트는 방수형으로 교체
			관련 근거	■ 전기설비기술기준의 판단기준 제170조 (옥내에 시설하는 저압용의 배선기구의 시설)

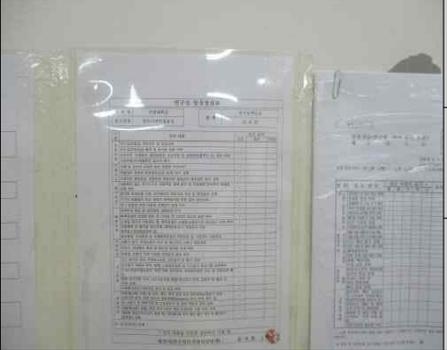
분야	번호	관련 사진	사진설명/ 개선방안/ 관련근거	
일반	1

사진 설명	■ 연구실 일상점검 미실시
			개선 방안	■ 연구실은 연구실 안전관리를 위하여 매일 일상 점검을 실시하고 일상점검일지를 작성
			관련 근거	■ 연구실 안전환경 조성에 관한 법률 제6조 (안전관리규정의 작성 및 준수 등)

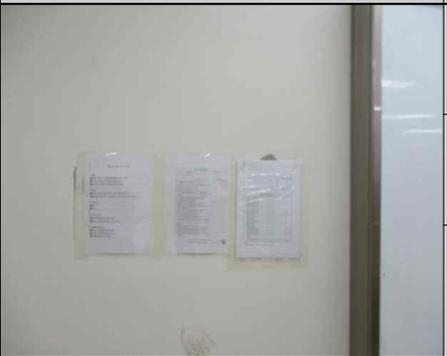
분야	번호	관련 사진	사진설명/ 개선방안/ 관련근거	
일반	4

사진 설명	■ 안전관리규정 미비치
			개선 방안	■ 연구실에는 연구활동종사자가 안전관리규정을 숙지할 수 있도록 비치
			관련 근거	■ 연구실 안전환경 조성에 관한 법률 제6조 (안전관리규정의 작성 및 준수 등)

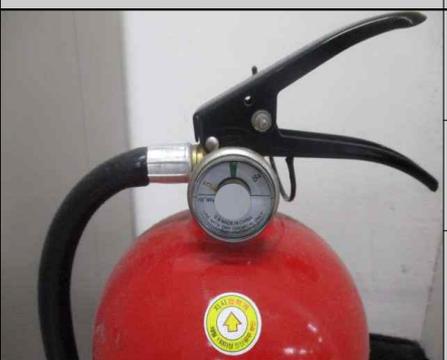
분야	번호	관련 사진	사진설명/ 개선방안/ 관련근거	
소방	2

사진 설명	■ 소화기 충압상태 불량
			개선 방안	■ 소화기는 정상압력범위를 유지하는 새로운 소화기로 교체하고, 주기적으로 충전압력을 점검
			관련 근거	■ 국가화재안전기준 NFSC 101 (소화기구의 화재안전기준)

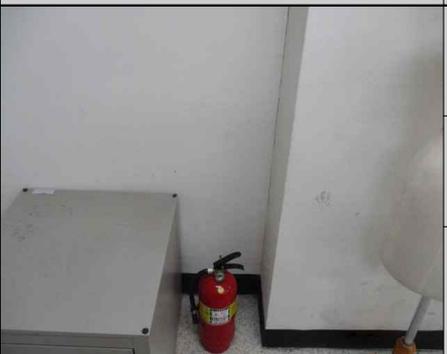
분야	번호	관련 사진	사진설명/ 개선방안/ 관련근거	
소방	2

사진 설명	■ 소화기 위치표지 미부착
			개선 방안	■ 소화기는 "소화기" 위치표지 및 점검표를 부착하여 정기적으로 점검
			관련 근거	■ 국가화재안전기준 NFSC 101 (소화기구의 화재안전기준)

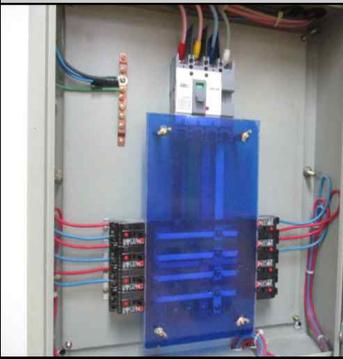
사진 설명	<ul style="list-style-type: none"> <li>분전반 명판 미부착</li> </ul>				
				개선 방안	<ul style="list-style-type: none"> <li>분전반 내 분기회로 차단기에 해당 부하를 표시한 명판을 부착</li> </ul>				
				관련 근거	<ul style="list-style-type: none"> <li>전기설비기술기준의 판단기준 제171조 (옥내에 시설하는 저압용 배분전반의 시설)</li> <li>실험실 안전·보건에 관한 기술지침 (KOSHA CODE G-82-2012)</li> </ul>				
분야	번호	관련 사진		사진설명/ 개선방안/ 관련근거					
전기	7

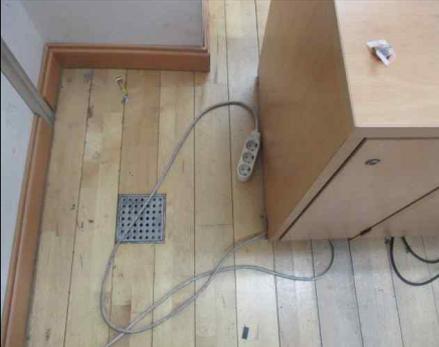
사진 설명	<ul style="list-style-type: none"> <li>멀티콘센트 바닥방치 및 고정상태 불량</li> </ul>

개선 방안	<ul style="list-style-type: none"> <li>멀티콘센트는 벽면에 고정 또는 증설하여 사용</li> </ul>				
				관련 근거	<ul style="list-style-type: none"> <li>산업안전보건공단 연구실 안전보건에 관한 기술지침(KOSHA GUIDE G-82-2012)</li> <li>전기설비기술기준의 판단기준 제 170조 (옥내에 시설하는 저압용의 배선기구의 시설)</li> </ul>

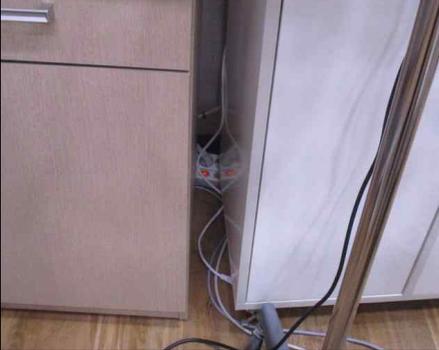
분야	번호	관련 사진	사진설명/ 개선방안/ 관련근거	
전기	7

사진 설명	■ 멀티콘센트 바닥방치 및 고정상태 불량
			개선 방안	■ 멀티콘센트는 벽면에 고정 또는 증설하여 사용
			관련 근거	■ 산업안전보건공단 연구실 안전보건에 관한 기술지침(KOSHA GUIDE G-82-2012) ■ 전기설비기술기준의 판단기준 제 170조 (옥내에 시설하는 저압용의 배선기구의 시설)

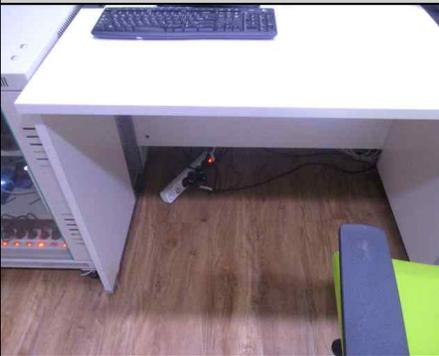
분야	번호	관련 사진	사진설명/ 개선방안/ 관련근거	
전기	7

사진 설명	■ 멀티콘센트 바닥방치 및 고정상태 불량
			개선 방안	■ 멀티콘센트는 벽면에 고정 또는 증설하여 사용
			관련 근거	■ 산업안전보건공단 연구실 안전보건에 관한 기술지침(KOSHA GUIDE G-82-2012) ■ 전기설비기술기준의 판단기준 제 170조 (옥내에 시설하는 저압용의 배선기구의 시설)

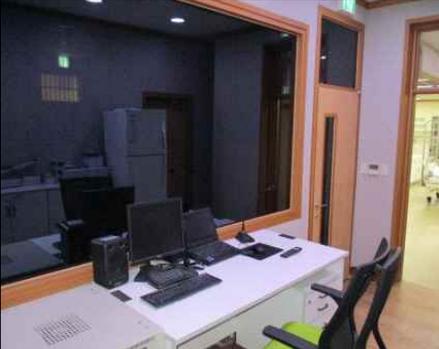
분야	번호	관련 사진	사진설명/ 개선방안/ 관련근거	
산업 위생	3

사진 설명	■ 구급용구 미비치
			개선 방안	■ 연구실별 특성(고온, 저온, 중량물, 유기, 무기, 생물학 등)에 적합한 구급용구를 비치
			관련 근거	■ 산업안전보건기준에 관한 규칙 제82조

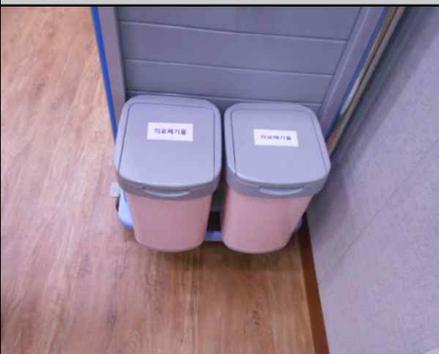
분야	번호	관련 사진	사진설명/ 개선방안/ 관련근거	
생물	5

사진 설명	■ 의료폐기물 전용용기 미확보
			개선 방안	■ 의료폐기물은 일반폐기물과 분리하여 폐기할 수 있도록 덮개가 있는 전용 용기를 확보
			관련 근거	■ 폐기물관리법 시행규칙[별표5](폐기물의 수집·운반·보관·처리에 관한 구체적 기준 및 방법 5호)

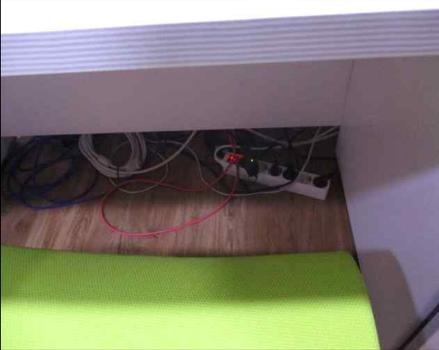
분야	번호	관련 사진	사진설명/ 개선방안/ 관련근거	
전기	7

사진 설명	■ 멀티콘센트 바닥방치 및 고정상태 불량
			개선 방안	■ 멀티콘센트는 벽면에 고정 또는 증설하여 사용
			관련 근거	■ 산업안전보건공단 연구실 안전보건에 관한 기술지침(KOSHA GUIDE G-82-2012) ■ 전기설비기술기준의 판단기준 제 170조 (옥내에 시설하는 저압용의 배선기구의 시설)

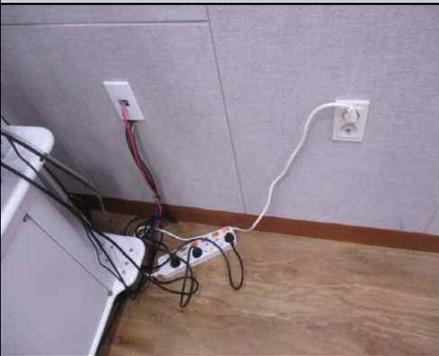
분야	번호	관련 사진	사진설명/ 개선방안/ 관련근거	
전기	7

사진 설명	■ 멀티콘센트 바닥방치 및 고정상태 불량
			개선 방안	■ 멀티콘센트는 벽면에 고정 또는 증설하여 사용
			관련 근거	■ 산업안전보건공단 연구실 안전보건에 관한 기술지침(KOSHA GUIDE G-82-2012) ■ 전기설비기술기준의 판단기준 제 170조 (옥내에 시설하는 저압용의 배선기구의 시설)

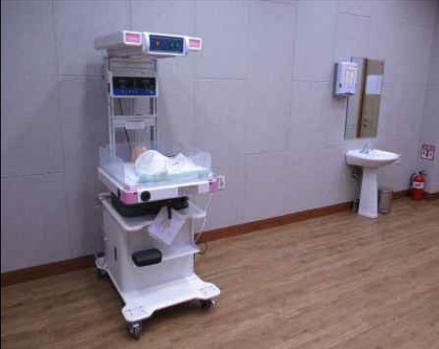
분야	번호	관련 사진	사진설명/ 개선방안/ 관련근거	
산업 위생	3

사진 설명	■ 구급용구 미비치
			개선 방안	■ 연구실별 특성(고온, 저온, 중량물, 유기, 무기, 생물학 등)에 적합한 구급용구를 비치
			관련 근거	■ 산업안전보건기준에 관한 규칙 제82조

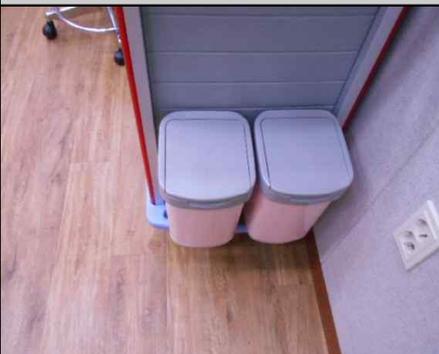
분야	번호	관련 사진	사진설명/ 개선방안/ 관련근거	
생물	5

사진 설명	■ 의료폐기물 전용용기 미확보
			개선 방안	■ 의료폐기물은 일반폐기물과 분리하여 폐기할 수 있도록 덮개가 있는 전용 용기를 확보
			관련 근거	■ 폐기물관리법 시행규칙[별표5](폐기물의 수집·운반·보관·처리에 관한 구체적 기준 및 방법 5호)

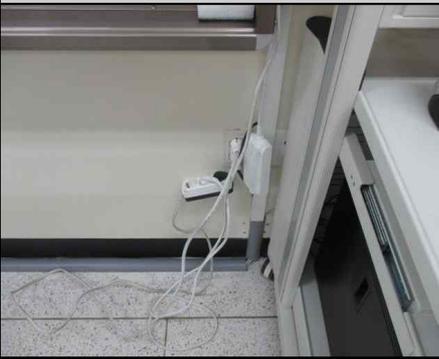
사진 설명	■ 멀티콘센트 바닥방치 및 고정상태 불량				
				개선 방안	■ 멀티콘센트는 벽면에 고정 또는 증설하여 사용				
				관련 근거	■ 산업안전보건공단 연구실 안전보건에 관한 기술지침(KOSHA GUIDE G-82-2012) ■ 전기설비기술기준의 판단기준 제 170조 (옥내에 시설하는 저압용의 배선기구의 시설)				
분야	번호	관련 사진		사진설명/ 개선방안/ 관련근거					
화공	-

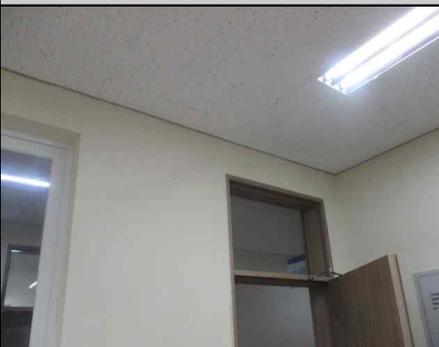
사진 설명	■ 피난구유도등 미설치				
				개선 방안	■ 안전구획된 거실로 통하는 출입구, 옥내로부터 직접 지상으로 통하는 출입구 및 그 부속실의 출입구 등에 피난구유도등을 설치				
				관련 근거	■ 국가화재안전기준 NFSC 303 (유도등 및 유도표지의 화재안전기준)

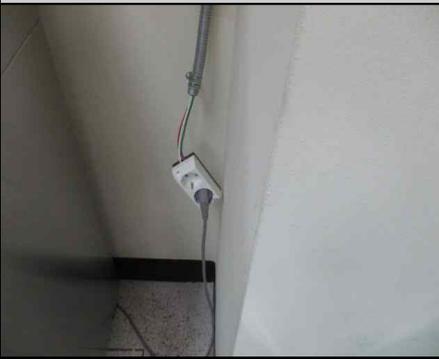
사진 설명	■ 멀티콘센트 바닥방치 및 고정상태 불량				
				개선 방안	■ 멀티콘센트는 벽면에 고정 또는 증설하여 사용				
				관련 근거	■ 산업안전보건공단 연구실 안전보건에 관한 기술지침(KOSHA GUIDE G-82-2012) ■ 전기설비기술기준의 판단기준 제 170조 (옥내에 시설하는 저압용의 배선기구의 시설)				
분야	번호	관련 사진		사진설명/ 개선방안/ 관련근거					
전기	7

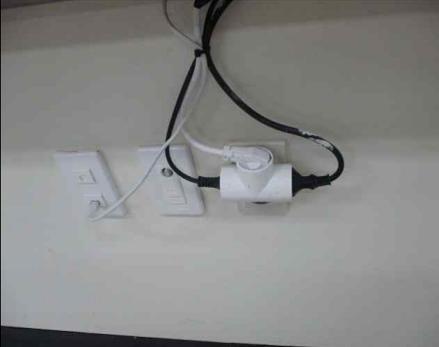
사진 설명	■ 문어발식 콘센트 접속				
				개선 방안	■ 멀티콘센트는 분기회로별로 부하를 배분하고 정격전류가 15A 를 초과하지 않도록 사용				
				관련 근거	■ 전기설비기술기준의 판단기준 제11조 (전선의 접속법)				
분야	번호	관련 사진		사진설명/ 개선방안/ 관련근거					
화공	-

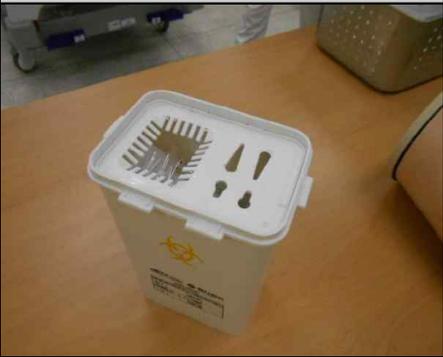
분야	번호	관련 사진	사진설명/ 개선방안/ 관련근거	
생물	10

사진 설명	<ul style="list-style-type: none"> <li>■ 폐기물용기에 안전덮개 미설치</li> </ul>
			개선 방안	<ul style="list-style-type: none"> <li>■ 폐기물용기는 덮개를 부착하여 실험 시 에어로졸 발생을 최소화하여야 함(이차적 감염 및 오염을 예방하여야 함)</li> </ul>
			관련 근거	<ul style="list-style-type: none"> <li>■ LMO 통합고시[별표9-1,9-2,9-3,9-4]</li> </ul>

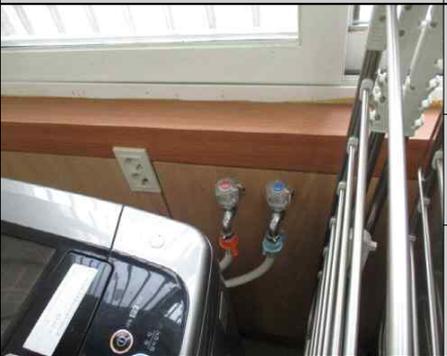
분야	번호	관련 사진	사진설명/ 개선방안/ 관련근거	
전기	13

사진 설명	■ 방수형 콘센트 미사용
			개선 방안	■ 연구실내 물을 사용하는 장소 부근에 설치되어 있는 콘센트는 방수형으로 교체
			관련 근거	■ 전기설비기술기준의 판단기준 제170조 (옥내에 시설하는 저압용의 배선기구의 시설)

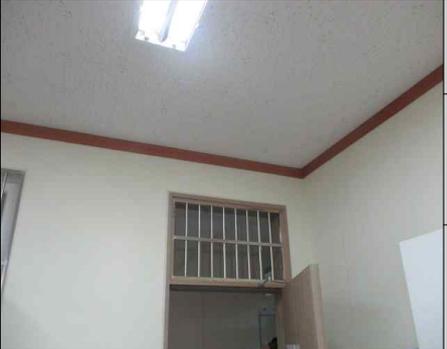
분야	번호	관련 사진	사진설명/ 개선방안/ 관련근거	
소방	12

사진 설명	■ 피난구유도등 미설치
			개선 방안	■ 안전구획된 거실로 통하는 출입구, 옥내로부터 직접 지상으로 통하는 출입구 및 그 부속실의 출입구 등에 피난구유도등을 설치
			관련 근거	■ 국가화재안전기준 NFSC 303 (유도등 및 유도표지의 화재안전기준)

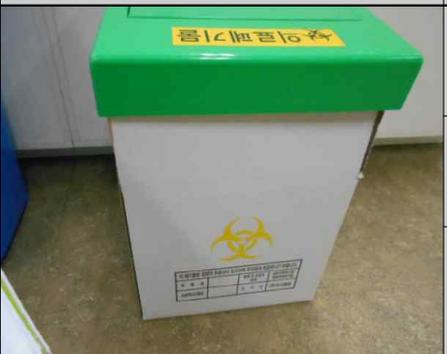
분야	번호	관련 사진	사진설명/ 개선방안/ 관련근거	
생물	5

사진 설명	■ 의료폐기물 표시 미흡
			개선 방안	■ 의료폐기물은 수거함에 배출자명, 종류, 사용개시 연월일을 표시
			관련 근거	■ 폐기물관리법 시행규칙[별표5](폐기물의 수집·운반·보관·처리에 관한 구체적 기준 및 방법 5호)

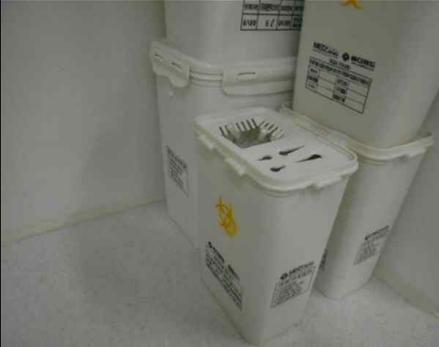
분야	번호	관련 사진	사진설명/ 개선방안/ 관련근거	
생물	10

사진 설명	<ul style="list-style-type: none"> <li>폐기물용기에 안전덮개 미설치</li> </ul>
			개선 방안	<ul style="list-style-type: none"> <li>폐기물용기는 덮개를 부착하여 실험 시 에어로졸 발생을 최소화하여야 함(이차적 감염 및 오염을 예방하여야 함)</li> </ul>
			관련 근거	<ul style="list-style-type: none"> <li>LMO 통합고시[별표9-1,9-2,9-3,9-4]</li> </ul>

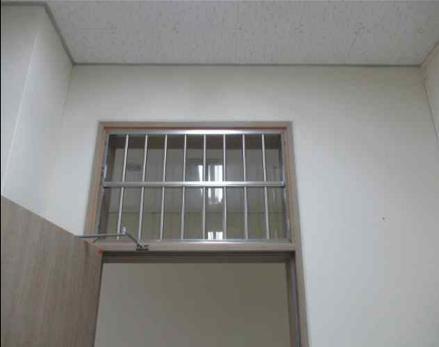
분야	번호	관련 사진	사진설명/ 개선방안/ 관련근거	
소방	12

사진 설명	<ul style="list-style-type: none"> <li>피난구유도등 미설치</li> </ul>
			개선 방안	<ul style="list-style-type: none"> <li>안전구획된 거실로 통하는 출입구, 옥내로부터 직접 지상으로 통하는 출입구 및 그 부속실의 출입구 등에 피난구유도등을 설치</li> </ul>
			관련 근거	<ul style="list-style-type: none"> <li>국가화재안전기준 NFSC 303 (유도등 및 유도표지의 화재안전기준)</li> </ul>

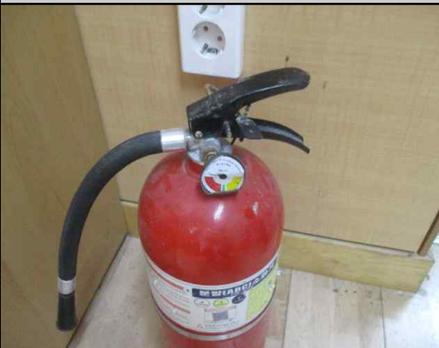
분야	번호	관련 사진	사진설명/ 개선방안/ 관련근거	
소방	2

사진 설명	■ 소화기 충압상태 불량 (압력게이지 파손)
			개선 방안	■ 소화기는 정상압력범위를 유지하는 새로운 소화기로 교체하고, 주기적으로 충전압력을 점검
			관련 근거	■ 국가화재안전기준 NFSC 101 (소화기구의 화재안전기준)

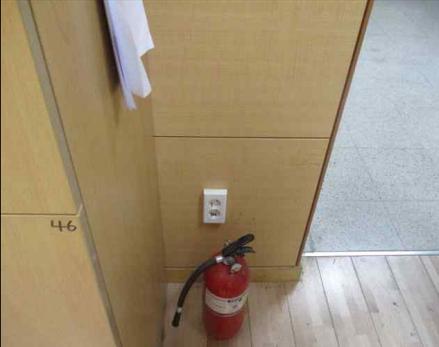
분야	번호	관련 사진	사진설명/ 개선방안/ 관련근거	
소방	2

사진 설명	■ 소화기 위치표지 미부착
			개선 방안	■ 소화기는 "소화기" 위치표지 및 점검표를 부착하여 정기적으로 점검
			관련 근거	■ 국가화재안전기준 NFSC 101 (소화기구의 화재안전기준)

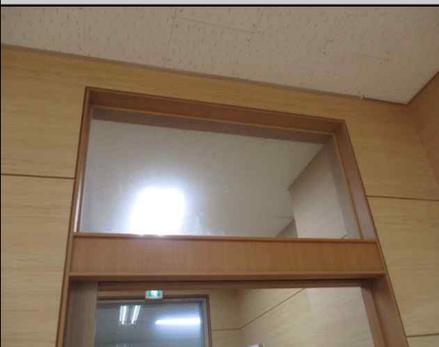
분야	번호	관련 사진	사진설명/ 개선방안/ 관련근거	
소방	12

사진 설명	■ 피난구유도등 미설치
			개선 방안	■ 안전구획된 거실로 통하는 출입구, 옥내로부터 직접 지상으로 통하는 출입구 및 그 부속실의 출입구 등에 피난구유도등을 설치
			관련 근거	■ 국가화재안전기준 NFSC 303 (유도등 및 유도표지의 화재안전기준)

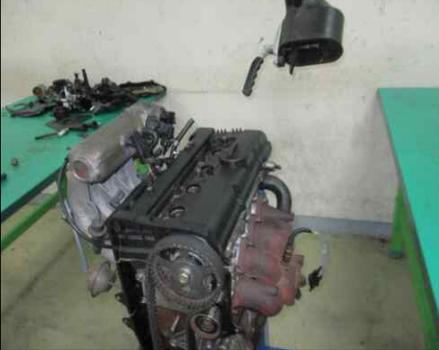
분야	번호	관련 사진	사진설명/ 개선방안/ 관련근거	
일반	8

사진 설명	■ 사전유해인자 위험분석 미실시
			개선 방안	■ 연구실책임자는 연구개발활동 시작 전 유해인자를 미리 분석하여, 해당 연구실의 유해인자를 발굴하고 사고예방등을 취하여 필요한 대책을 수립하여 실행하여야 함.
			관련 근거	■ 연구실 안전법 제5조의 2, 제5항 (연구실 사전유해인자위험분석)

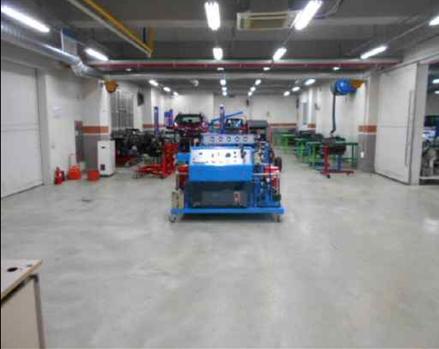
분야	번호	관련 사진	사진설명/ 개선방안/ 관련근거	
화공	-

사진 설명	■ 유해인자 취급 및 관리대장 미작성
			개선 방안	■ 연구실의 위험기계, 시설물, 화학물질등 유해인자에 대한 취급 및 관리대장 작성 후 비치
			관련 근거	■ 연구실 안전점검 및 정밀안전진단에 관한 지침 제 13조(유해인자별 취급 및 관리)

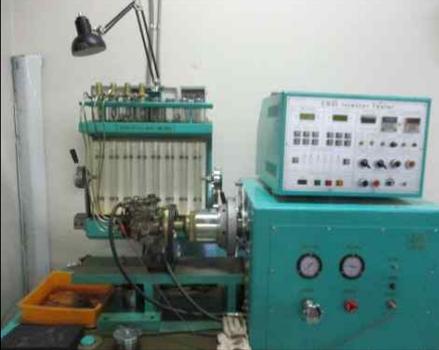
분야	번호	관련 사진	사진설명/ 개선방안/ 관련근거	
기계	4

사진 설명	■ 위험기계 안전수칙 미게시
			개선 방안	■ 기계설비 주위에는 주의/경고/지시 표지 및 장비사용 메뉴얼을 부착
			관련 근거	■ 산업안전보건법 시행규칙 제7조 (안전 보건표지의 설치 등)

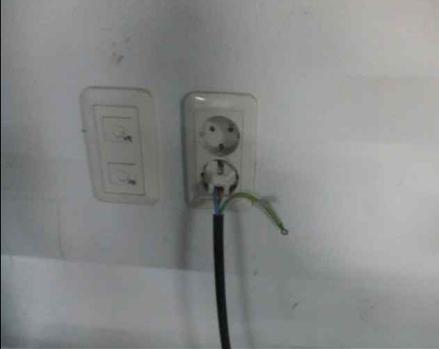
분야	번호	관련 사진	사진설명/ 개선방안/ 관련근거	
전기	4

사진 설명	■ 전선 피복 손상
			개선 방안	■ 손상된 전선은 새로운 전선으로 교체하거나 기존 절연성능과 동등 이상으로 절연을 보강
			관련 근거	■ 전기설비기술기준의 판단기준 제4조(절연전선)

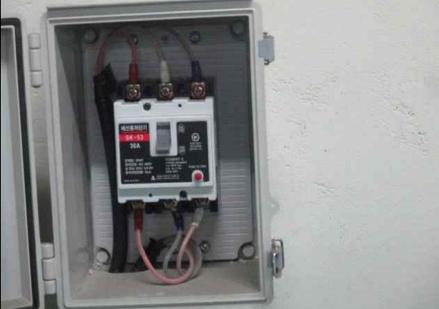
분야	번호	관련 사진	사진설명/ 개선방안/ 관련근거	
전기	9

사진 설명	■ 배전반 누전차단기 미설치 (배선용차단기 설치되어 있음)
			개선 방안	■ 물기가 있거나 습기가 많은 연구실에서 사용하는 전기기계기구는 과전류보호 겸용 누전차단기를 설치
			관련 근거	■ 전기설비기술기준의 판단기준 제169조 (저압 옥내전로 인입구에서의 개폐기의 시설)
